# **Robert Bosch GmbH Werkstandort Rutesheim**

## **Baureifmachung**

Projekt-Nr.: P 60787  
Datum: 25.10.2021

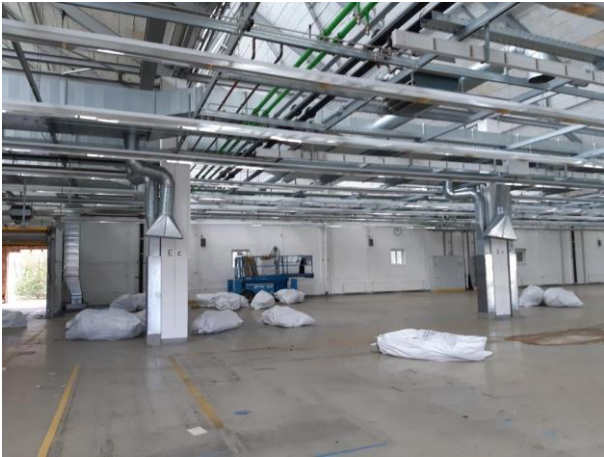
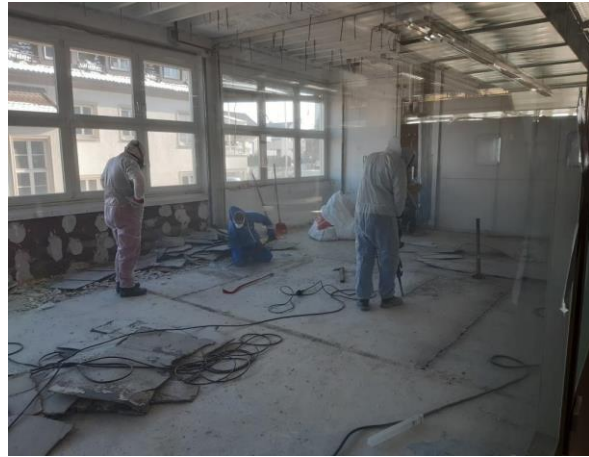
Abbildung 2 Rückbau KMF und Asbestestrich Gebäude Ru 109 und Ru 101

Der asbesthaltige Magnesit- und Holzestrich in den Gebäuden Ru 101, Ru 107 und Ru 109 sowie weitere asbesthaltige Materialien wurden durch die, auf Asbestsanierung spezialisierte und zertifizierte Fachfirma, Brus Industrieservice GmbH, Neukirchen-Vluyn unter Beachtung der Arbeitsschutzvorschriften der TRGS 519 [21] entfernt.

KMF-haltiges Dämmmaterial aus den Wänden, Decken und Rohrleitungen wurde ebenfalls durch die Fa. Brus unter Beachtung der Arbeitsvorschriften nach TRGS 521 [22] entfernt.

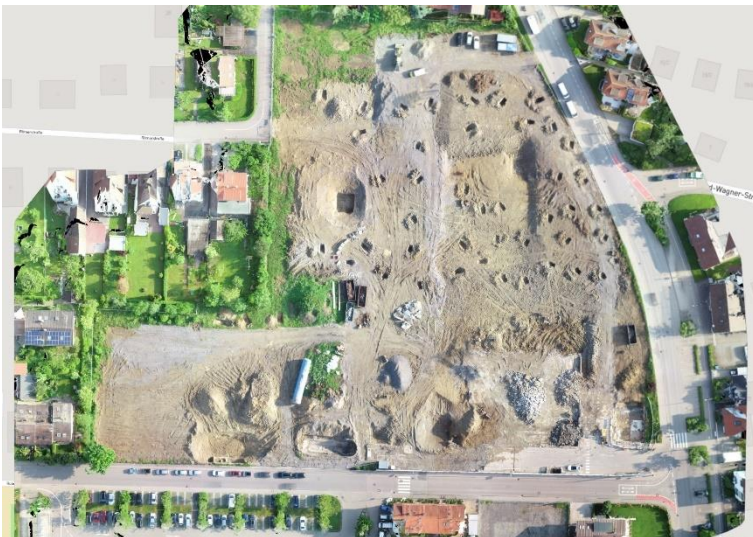
Abbildung 3 Baggerschürfe im Bereich Rasterfelder C, D und E

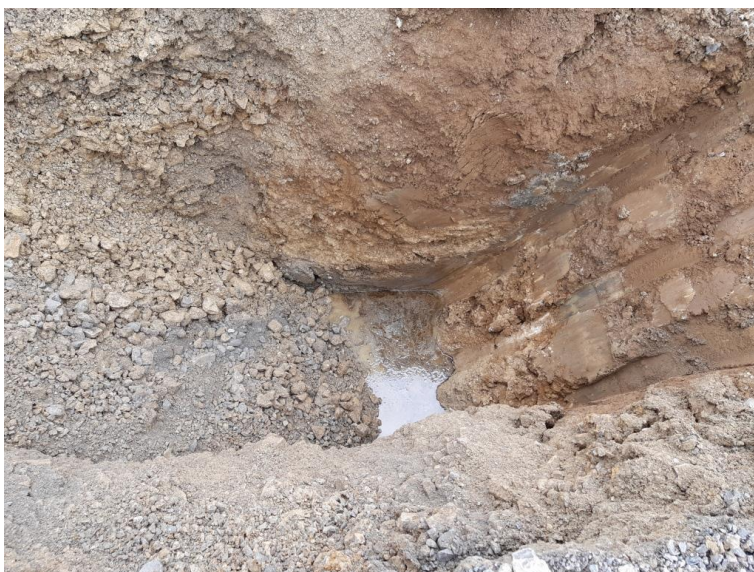
An der Südseite des Werksgeländes, etwa gegenüber Wohnhaus Robert-Bosch-Straße 9, waren bis 1987 zwei 18.500 l Schweröltanks vorhanden, die nach Stilllegung zwischenzeitlich ausgebaut wurden. Bei der Überprüfung des ehem. Tankfeldes (Rasterfeld A 5) fand sich dort im Baggerschurf in etwa 3,5 m Tiefe eine, dem Wasser aufschwimmende, dünne Ölphase (Abbildung 4).

Abbildung 4 Erkundungsschurf: Mineralölverunreinigtes Bodenmaterial/ Schichtwasser mit aufschwimmender Ölphase

Bei der weiteren Erkundung des Baggerschurfs und der näheren und auch etwas weiteren Umgebung fand sich zudem stark organoleptisch auffälliges Material in Form von nach MKW riechendem Naturschotter, von schwarzen Bändern im Boden (in ca. 3 m Tiefe, Abb. 4), von organoleptisch auffälligen Auffüllungen in Form von Bauschutt, Asphaltbruch und Ähnlichem. Eine Analyse der aufgefundenen kontaminierten Bodensubstanz im Bereich der ehemaligen Tanks ergab MKW-Belastungen von 3.000 mg/kg TS.

Im Zuge der Rasterfeldsanierung wurde deshalb hier neben der Auskoffnung der, auf dem gesamten Rasterfeld vorhandenen, kontaminierten Auffüllungen aus Asphaltbruch, Bauschutt, Schlacken, etc., auch eine Auskoffnung des festgestellten Ölschadens vorgenommen.

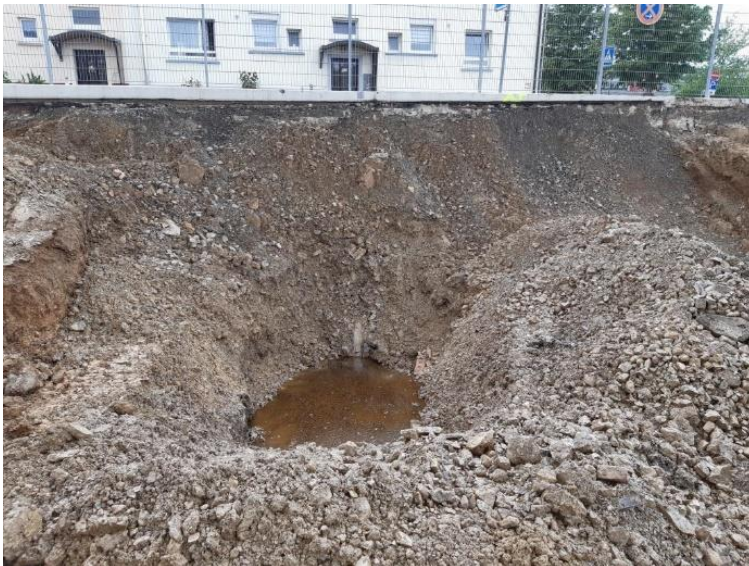
Die Kontaminationen mit Schweröl (Anlage 1.2) zogen sich über eine Breite von ca. 5 m und einer Länge von etwa 10 m entlang des Werkszaunes bis in Tiefen von > 5 m und damit in den gewachsenen Fels hinein. Immer wieder sammelte sich in der Baugrube mit Öl kontaminiertes Schichtwasser an und musste mittels Saugwagen abgepumpt und entsorgt werden (Abb. 5 + 6).

Abbildung 5 Mineralölverunreinigtes Bodenmaterial / Schichtwasser mit aufschwimmender Ölphase,

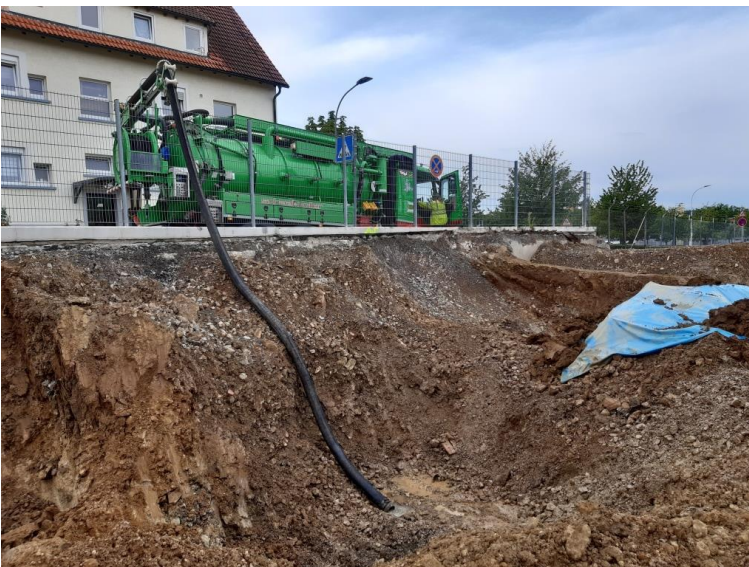
Abbildung 6 Abpumpen von mineralölverunreinigtem Schichtwasser mit aufschwimmender Ölphase

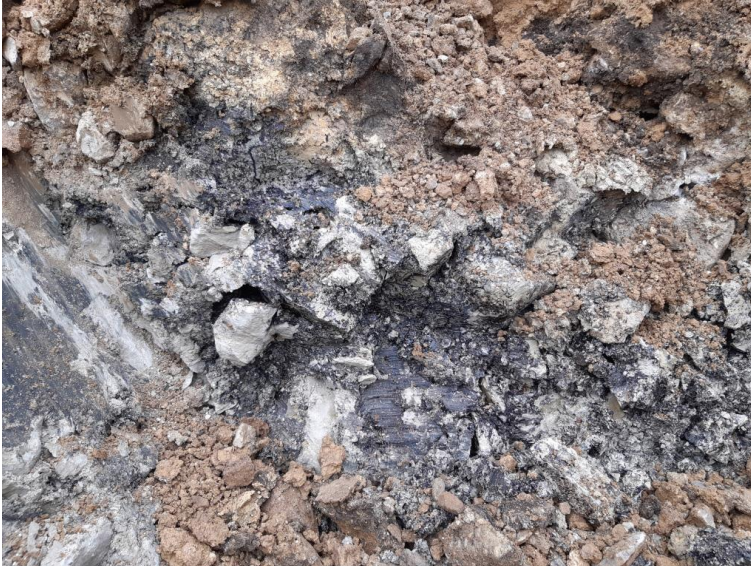
Während der Auskoffierung fanden sich immer wieder dünne, wenige cm-starke Horizonte, in denen das zähflüssige Schweröl aus der anstehenden Wand z. T. "herauslief" (Abb. 7)

Abbildung 7 Schwerölkontaminationen im Gestein/ Bodenmaterial

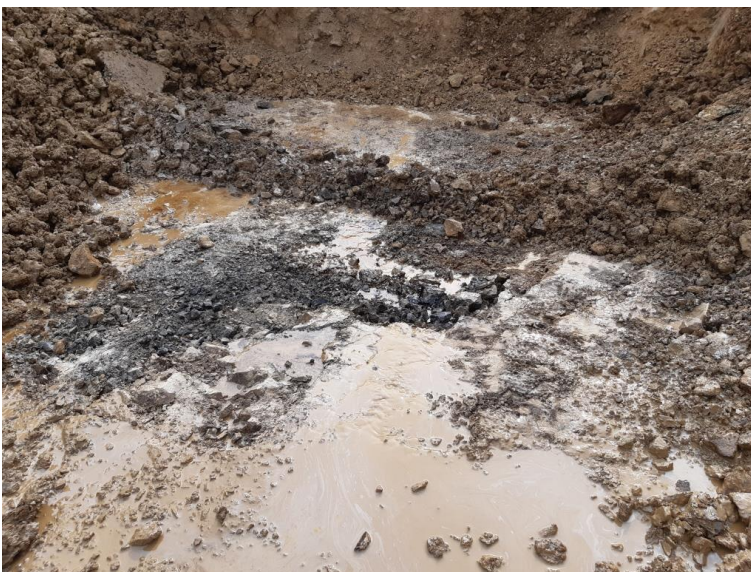
Aus bau- und standsicherheitstechnischen Gründen konnte ohne Einsturzgefahr für die benachbarten, öffentlichen Verkehrsflächen keine vollständige Dekontamination durch Auskoffierung erfolgen, mit dem Bodenaushub musste unterhalb des Werkzaunfundaments gestoppt werden. Zudem konnte der ab ca. 4 m Tiefe anstehende gewachsene Fels aufgrund der Reichweite des Baggers nur in Teilen auf max. 6 m Tiefe entfernt werden. Es müssen deshalb Restkontaminationen in größeren Tiefen entlang der Straße sowie möglicherweise auch unterhalb derselben im Untergrund verbleiben.

Abbildung 8 Verbleibende Restkontaminationen im gewachsenen Fels (Grubensole)

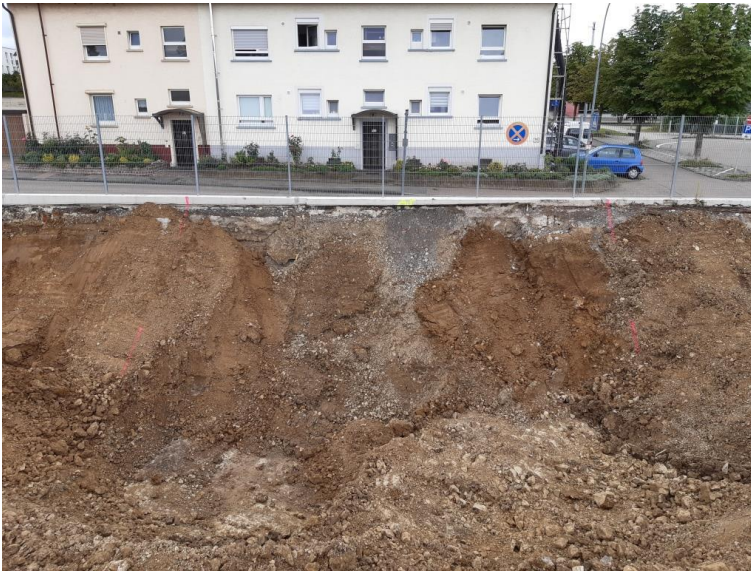
Abb. 9 zeigt die vermutete Ausdehnung entlang des Werkzaunes. Eine Dokumentation der genauen Lage der verbliebenen Kontaminationen ist auch in Anlage 1.1 dargestellt.

Abbildung 9 Vermutete Ausdehnung der Kontaminationen entlang/ unterhalb des Werkszaunes (rosa Markierungen links und rechts)

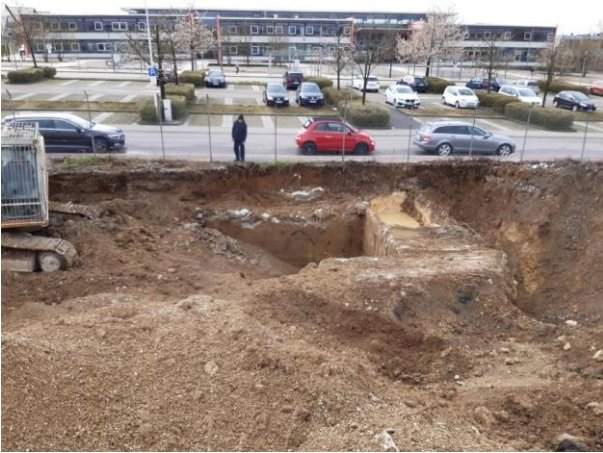
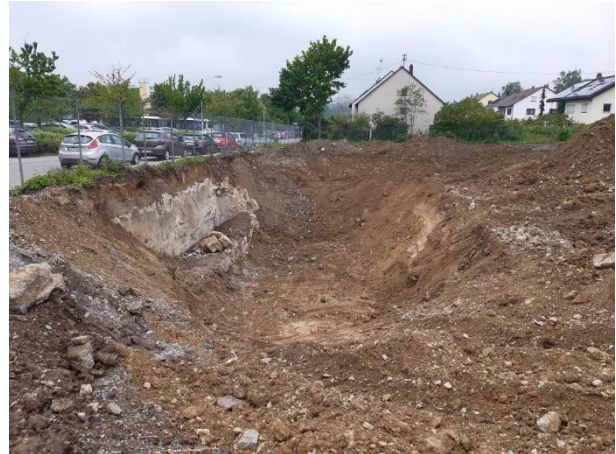
Abbildung 10 Absetzbecken Ru 119, bei Freilegung und nach Rückbau (Betonwände entlang der Robert-Bosch-Straße mussten aus Stabilitätsgründen verbleiben)

Die Rückbaumaterialien (Beton, Füllmaterial) wurden beprobt und entsprechend dem Analysenergebnis entsorgt. Unterhalb der Becken bzw. an den freigelegten Beckenwänden wurden ebenfalls Beprobungen durchgeführt und auf entsprechende zu erwartende Kontaminanten hin analysiert (Schwermetalle, BTEX, MKW). Fanden sich noch Kontaminationen, wurde weiter ausgekoffert und anschließend durch Freimessungen der Erfolg der Sanierungsarbeiten bestätigt.

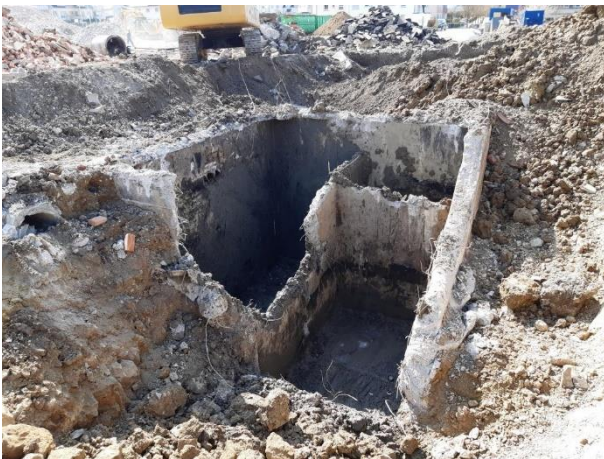
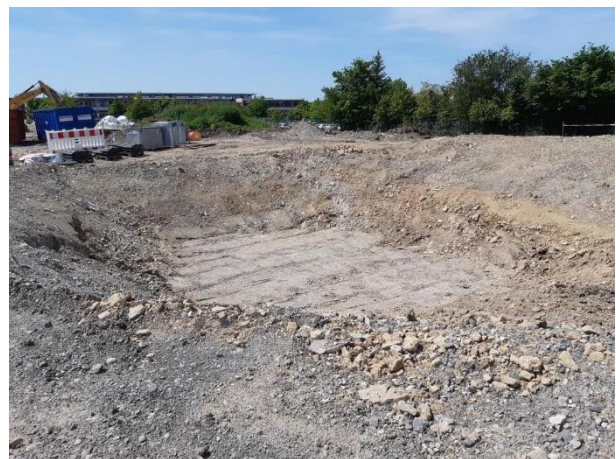
Abbildung 11 Benzinabscheideanlage unter Ru 116, vollständig ausgekoffert und wieder mit Naturschotter verfüllt und lagenweise verdichtet.

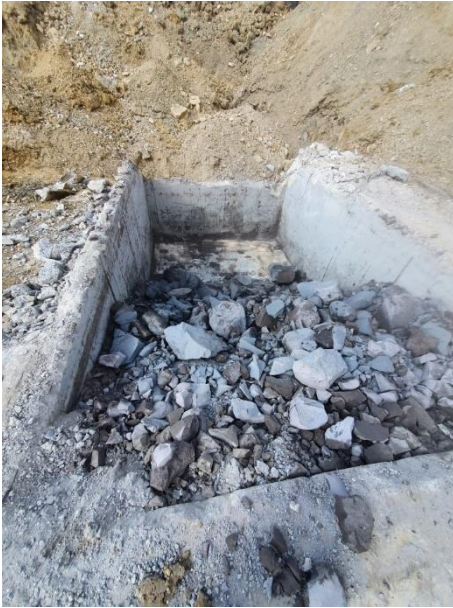
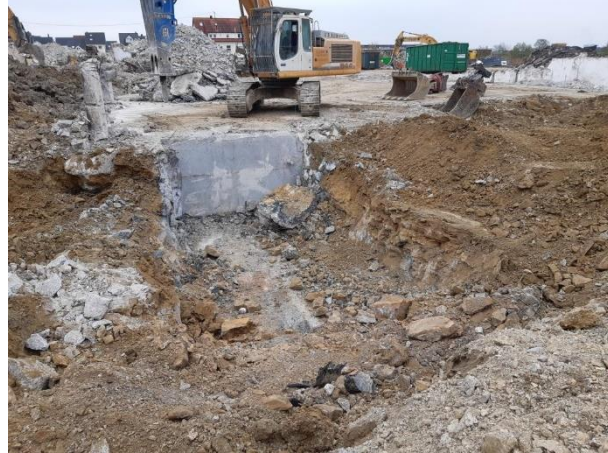
Abbildung 12 Absetzbecken unter Ru 109, vollständig ausgekoffert und rückgebaut

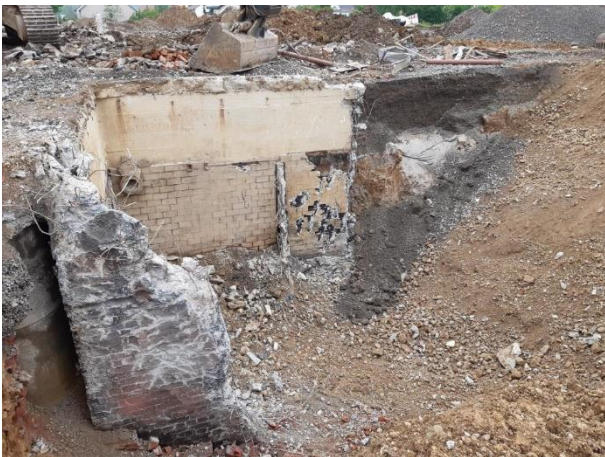
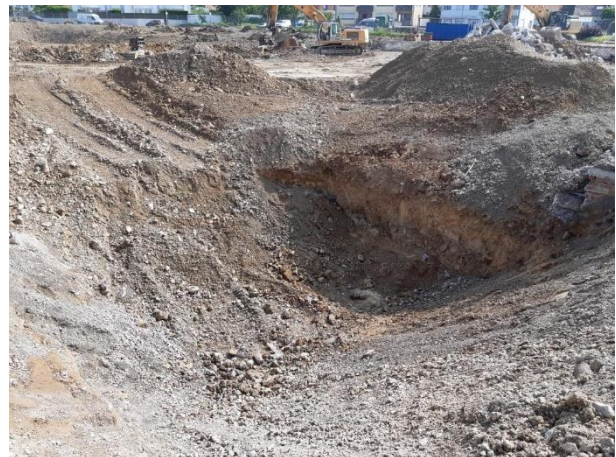
Abbildung 13 Galvanik-Absetzbecken unter Werkstraße, rückgebaut

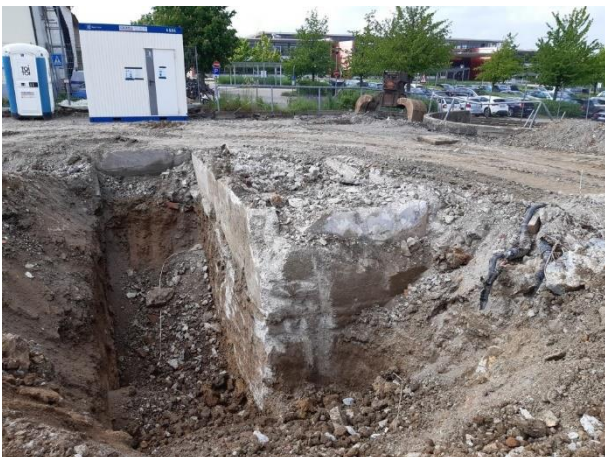
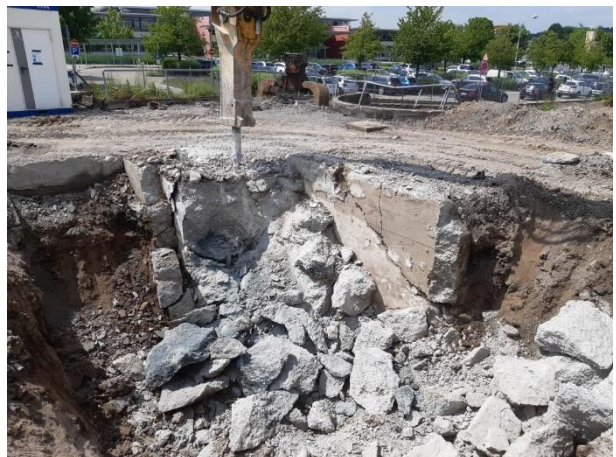
Abbildung 14 Schlammeindickbecken unter Gebäude Ru 107, beim Rückbau

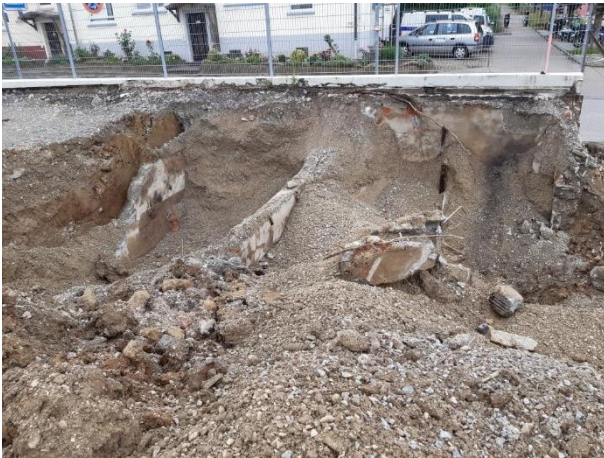
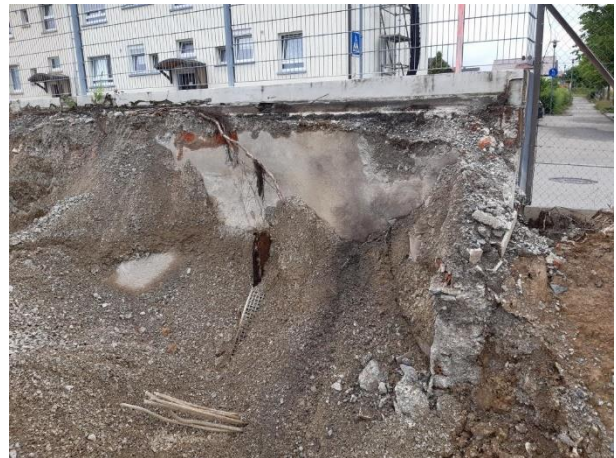
Abbildung 15 Weitere Absetzbecken unter südlicher Werkstraße, aus Stabilitätsgründen musste auch hier die Wand zur Robert-Bosch-Straße hin stehenbleiben

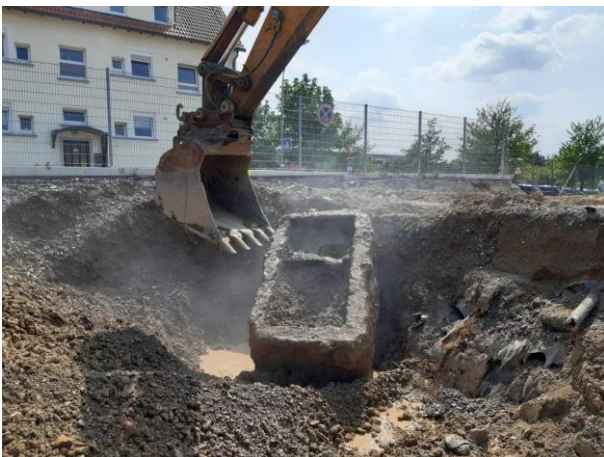
Abbildung 16 Auch kleinere Absetzbecken fanden sich unter der südlichen Werkstraße

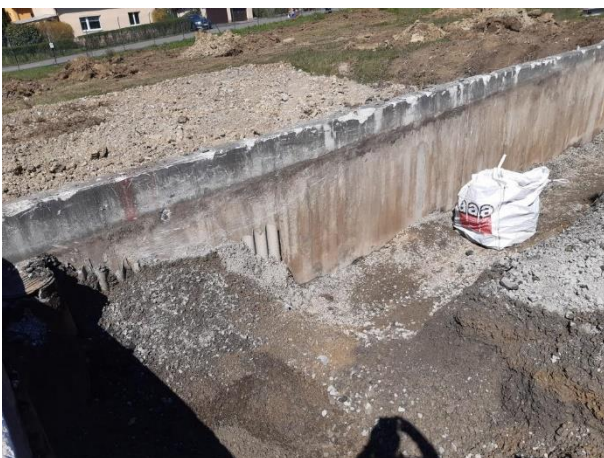
Abbildung 17 Das ehemalige Becken war innen mit Asbestzementplatten verkleidet, mit Schotter verfüllt und zur Nutzung als Parkplatz asphaltiert.

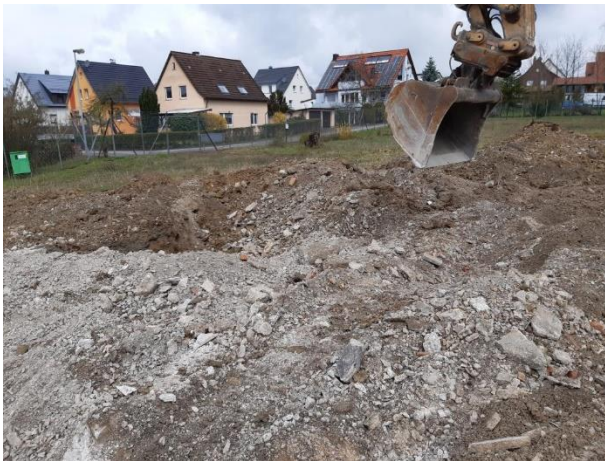
Neben den lokalen, den bekannten bzw. vorgefundenen Becken und Tankanlagen zuzuordnenden, Verunreinigungen fanden sich noch weitere Bereiche entsorgungsrelevanten Schadstoffen. So fanden sich z. B. beim Rückbau des Gebäudes Ru 116 Bau unterhalb der Gebäudebodenplatte Bauschuttauuffüllungen mit Asbestzementbruchstücken (Abb. 16).

Abbildung 18 Auch an eigentlich harmlosen Stellen finden sich Schadstoffe, hier Bauschutt mit Asbestzementbruch

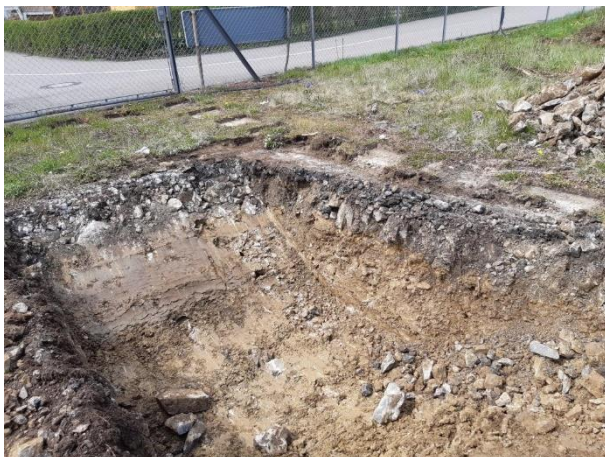
Der Schotterunterbau der Werkstraßen war bereichsweise durch teerangespritzte Tragschichten belastet und musste beräumt werden. So war bei den Voruntersuchungen schon der Bereich um das Werkstor im Osten als teerhaltig festgestellt worden. Bei den Rasterfeldbeprobungen konnte zudem der noch vorhandene Schotterunterbau der ehemaligen Werkszufahrt im Westen als ebenfalls stark teerhaltig erkannt werden (Abb. 17).

Abbildung 19 Werkszufahrt im Osten, die PAK-Kontaminationen zogen sich bis in Tiefen von ca. 1 m

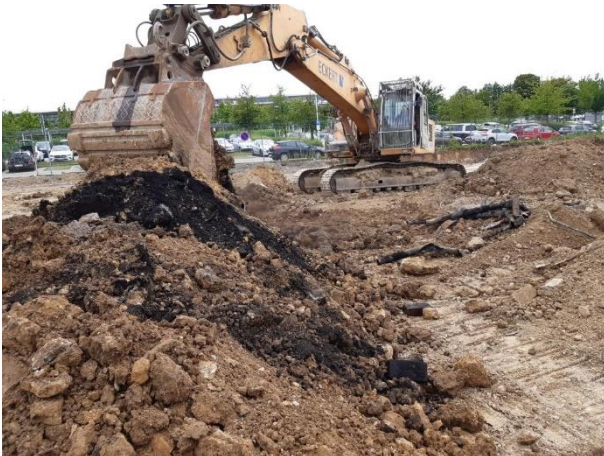
Weitere Kontaminationen fanden sich bei der Auskoffierung von Rasterfeld A 4. Eine Rohrleitung, die im Bereich Rasterfeld A 3 und A 4 verlief, war in ein „Sandbett“ aus Schlacken gelegt worden, diese stellten sich bei der Beprobung als stark MKW-haltig heraus (Abb. 18).

Abbildung 20 Stark mit MKW kontaminierte schwarze Schlacken zwischen Rasterfeld A 3 und A 4

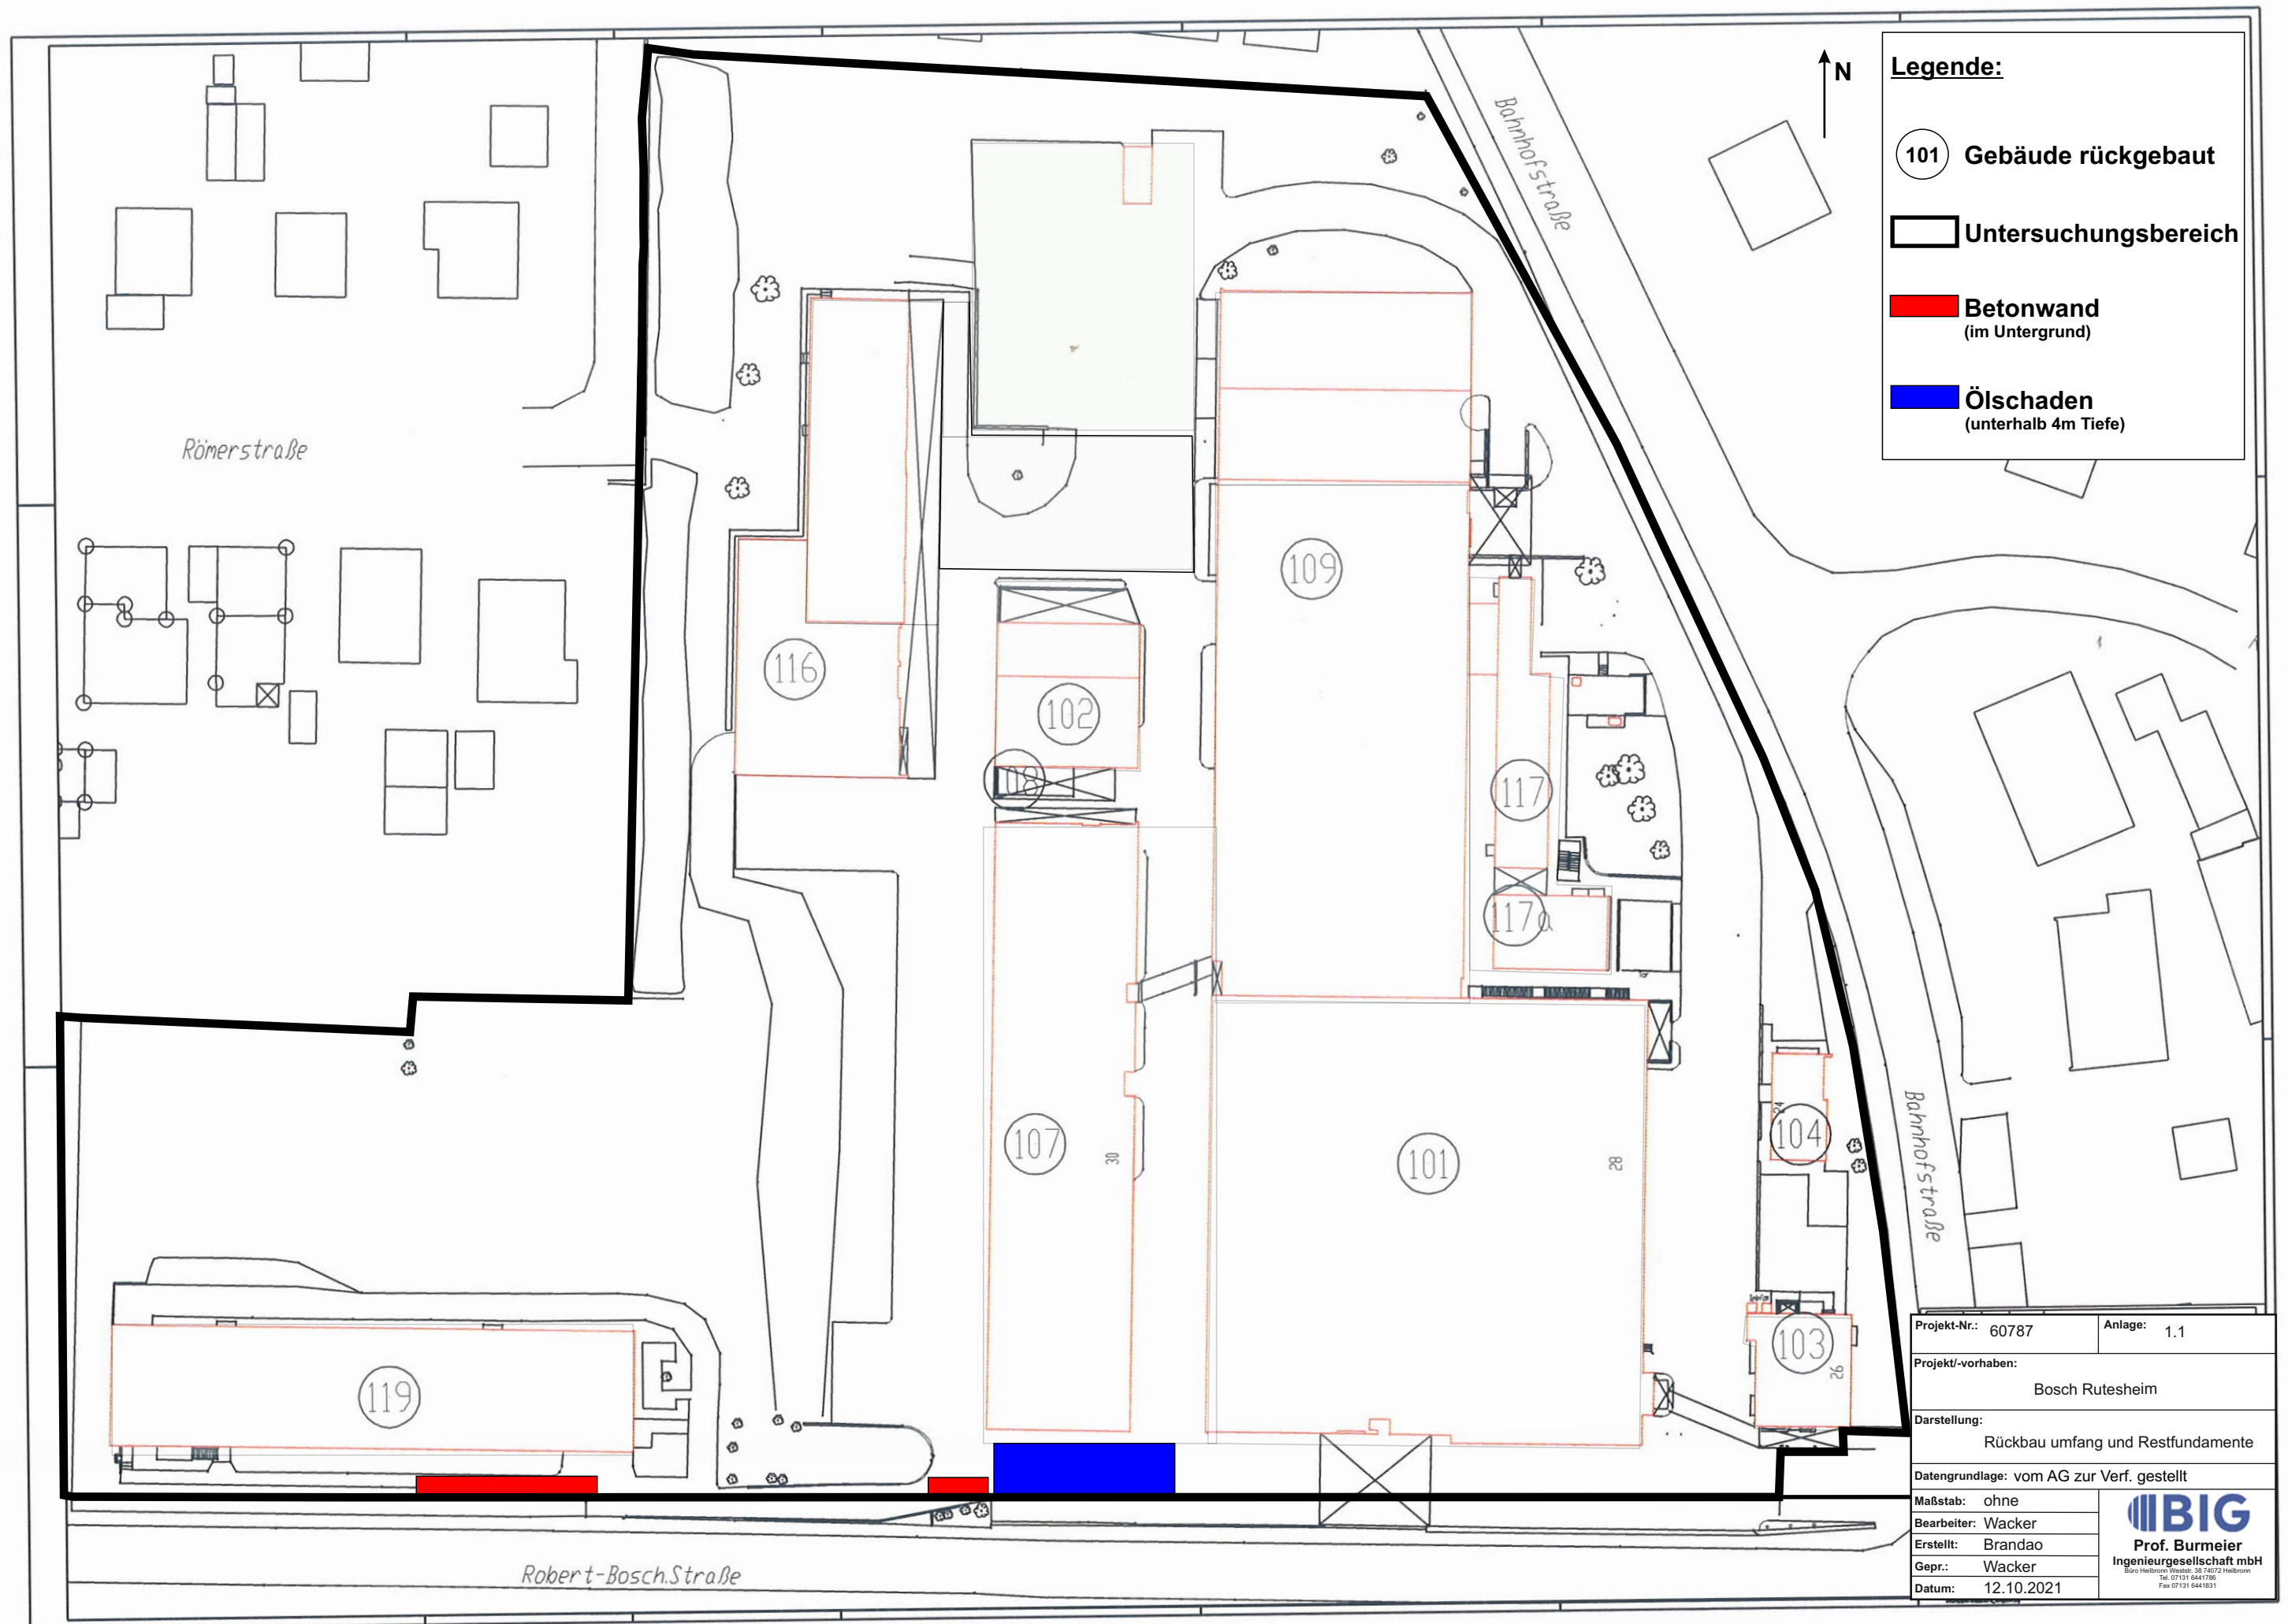
Im Zuge der Baureifmachung wurden unterirdische Einbauten nahezu vollständig entfernt, lediglich an der Grundstücksgrenze im Bereich der Robert-Bosch-Straße sind in Teilbereichen auf insgesamt ca. 40 m Länge noch Außenwände von unterirdischen Becken bis in ca. 4 m Tiefe vorhanden. Vor dem Hintergrund, dass mit der Folgebebauung zur Herstellung der flächenhaften Tiefgaragen ohnehin Baugrubensicherungen erforderlich werden, erfolgte hier vereinbarungsgemäß aus Verhältnismäßigkeitsgründen kein Rückbau, da ein Abbruch umfangreiche Verbauarbeiten im öffentlichen Bereich erfordert hätte. Weiterhin kann trotz flächenhafter Rasterbeprobung nicht ausgeschlossen werden, dass auf der Gesamtfläche lokal noch einzelne Fundamentreste oder alte Bodenkanäle früherer Bauwerke, für die keine Planunterlagen vorliegen, angetroffen werden.

Restbelastungen mit nutzungsspezifischen Verunreinigungen des Bodens liegen noch im Quadrant A 5 direkt an der Grundstücksgrenze zur Robert-Bosch-Straße vor. Hier wurde ein Mineralschaden, soweit bautechnisch möglich, bis in ca. 5,0 m Tiefe und bis an die Grundstücksgrenze ausgeräumt, die Restbelastungen liegen im Bereich des Z 2- bis DK I-Wertes. Der Schaden wird sich auch in den öffentlichen Bereich unterhalb der Robert-Bosch-Straße erstrecken. Die Ausdehnung konnte wegen der Spartenlage im Gehwegs- und Straßenbereich nicht erkundet werden, anhand der bauseitigen Befunde ist maximal ein Tiefenbereich von -3 bis -5 m unter Gelände betroffen. Die zugehörige Fläche ist mit ca. 100 m<sup>2</sup> abzuschätzen.
