## Versickerungsgutachten

**Projekt:** **Bebauungsplan WH4, An den Finkwiesen**  
**Landau-Wollmesheim**

**IBES-Projekt-Nr.:** **19.555.1**

**Ort und Datum**  
**des Gutachtens:** **Neustadt / Weinstr., 17.01.2020 ze/sb**

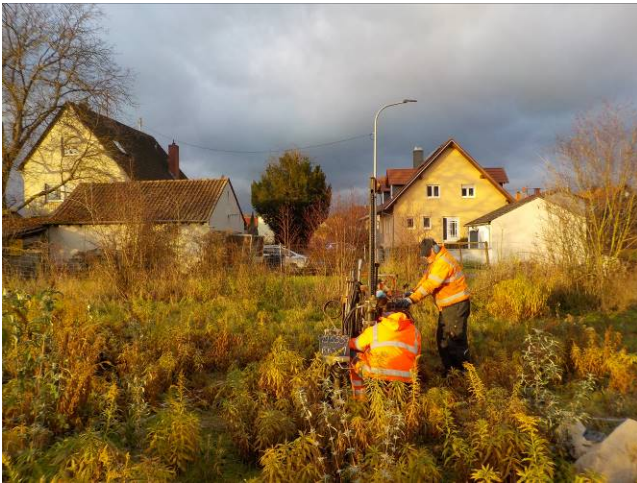
**Bild 1:** RKS 1, Übersicht

| Bereich | Tiefe u. GOK [m] | Bodengruppe DIN 18196 | Durchlässigkeitsbeiwert $k_f$ [m/s] | | | |
|---|---|---|---|---|---|---|
| RKS 1 | 0,00 - 6,00 | TL, TL/TM, TM | $< 1 \times 10^{-7}$ | - | - | $< 1 \times 10^{-7}$ |

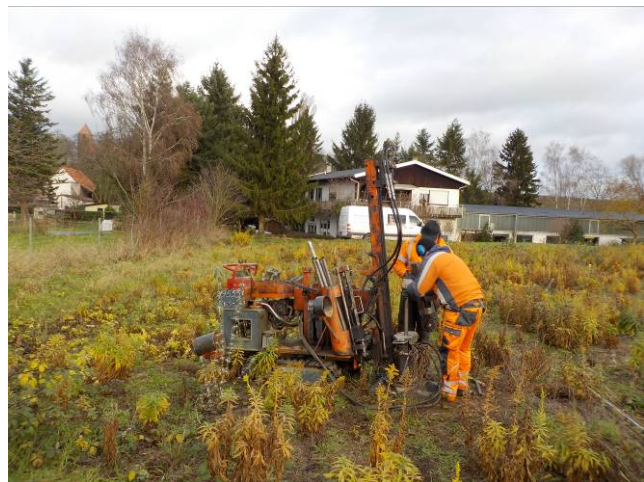
**Bild 4:** RKS 2, Übersicht

| Bereich | Tiefe u. GOK [m] | Bodengruppe DIN 18196 | Durchlässigkeitsbeiwert $k_f$ [m/s] | | | |
|---|---|---|---|---|---|---|
| RKS 2 | 0,00 - 5,40 | TL, UL, UL/TL | $< 1 \times 10^{-7}$ | - | - | $< 1 \times 10^{-7}$ |

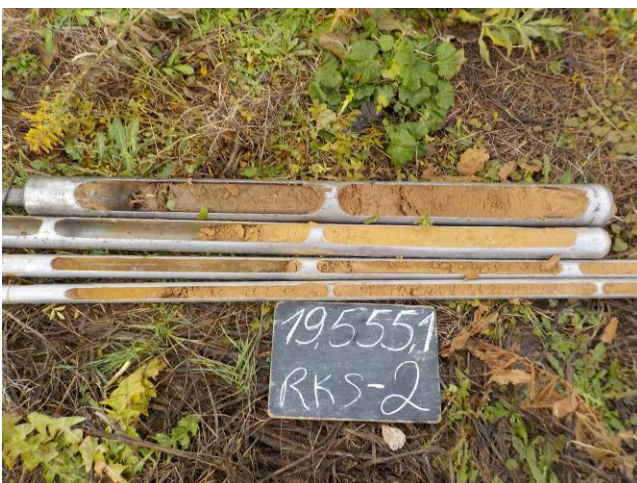
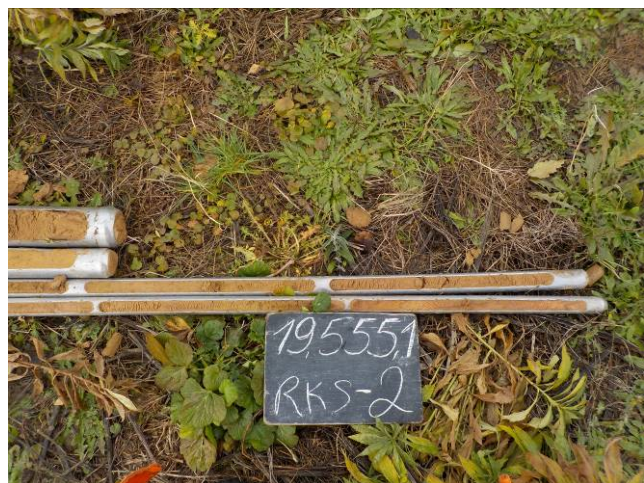
**Bild 5:** Bohrschappen RKS 2

Konsistenzen auf. Bei RKS 2 und RKS 3 tritt in einer Tiefe zwischen 5,4 m bis 5,5 m bis zur Endteufe von 6,0 m schluffiger Sand der Bodengruppe SU\* auf, dessen Matrix ebenfalls eine steife Konsistenz aufweist. Innerhalb dieser Sande finden sich Ton- und Schluffeinschaltungen.

| Bereich | Tiefe u. GOK [m] | Bodengruppe DIN 18196 | Durchlässigkeitsbeiwert $k_f$ [m/s] | | | |
|---|---|---|---|---|---|---|
| | 5,40 - 6,00 | SU* | $< 1 \times 10^{-7}$ | - | - | $< 1 \times 10^{-7}$ |

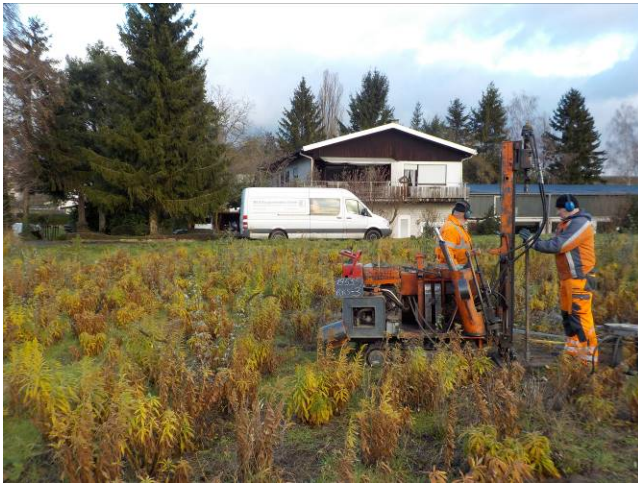
**Bild 7:** RKS 3, Übersicht

| Bereich | Tiefe u. GOK [m] | Bodengruppe DIN 18196 | Durchlässigkeitsbeiwert $k_f$ [m/s] | | | |
|---|---|---|---|---|---|---|
| RKS 3 | 0,00 - 5,50 | TL, UL, UL/TL | $< 1 \times 10^{-7}$ | - | - | $< 1 \times 10^{-7}$ |

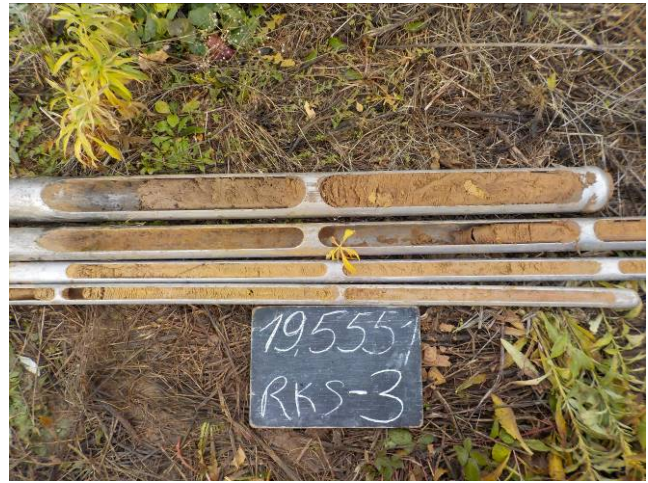
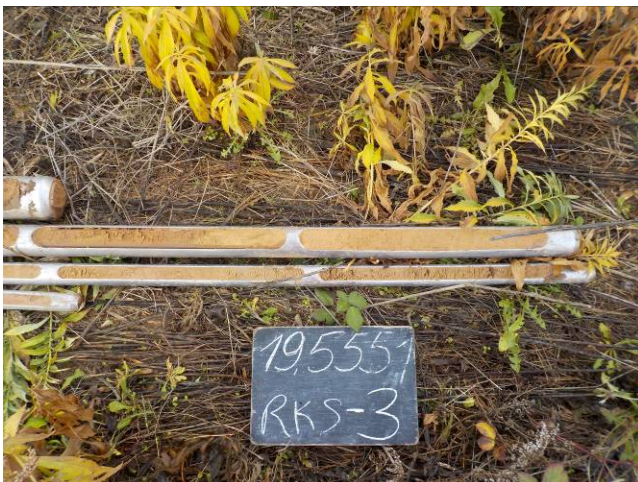
**Bild 8:** Bohrschappen RKS 3

| Bereich | Tiefe u. GOK [m] | Bodengruppe DIN 18196 | Durchlässigkeitsbeiwert $k_f$ [m/s] | | | |
|---|---|---|---|---|---|---|
| | 5,55 - 6,00 | SU* | $< 1 \times 10^{-7}$ | - | - | $< 1 \times 10^{-7}$ |

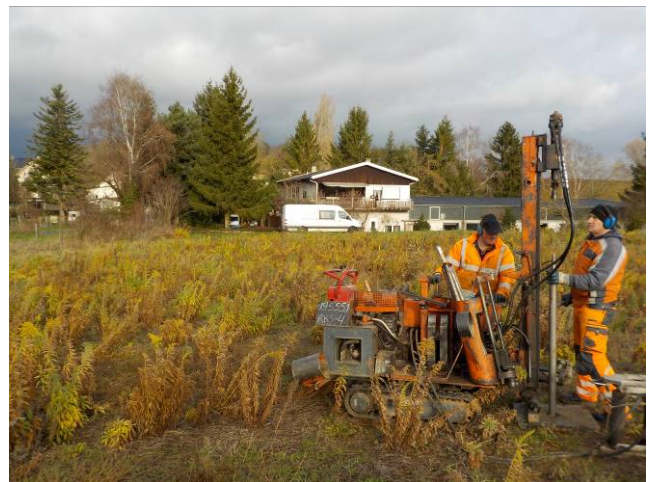
**Bild 10:** RKS 4, Übersicht

| Bereich | Tiefe u. GOK [m] | Bodengruppe DIN 18196 | Durchlässigkeitsbeiwert $k_f$ [m/s] | | | |
|---|---|---|---|---|---|---|
| RKS 4 | 0,00 - 6,00 | TL, UL, UL/TL | $< 1 \times 10^{-7}$ | - | - | $< 1 \times 10^{-7}$ |

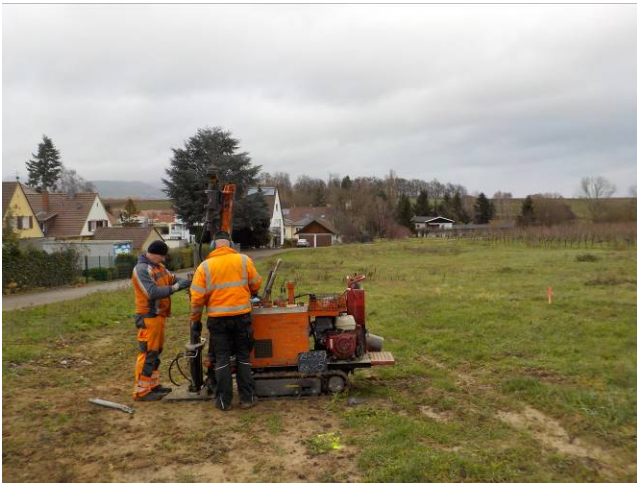
**Bild 13:** RKS 5, Übersicht

| Bereich | Tiefe u. GOK [m] | Bodengruppe DIN 18196 | Durchlässigkeitsbeiwert $k_f$ [m/s] | | | |
|---|---|---|---|---|---|---|
| RKS 5 | 0,00 - 6,00 | UL, UL/TL, TL/TM | $< 1 \times 10^{-7}$ | - | - | $< 1 \times 10^{-7}$ |

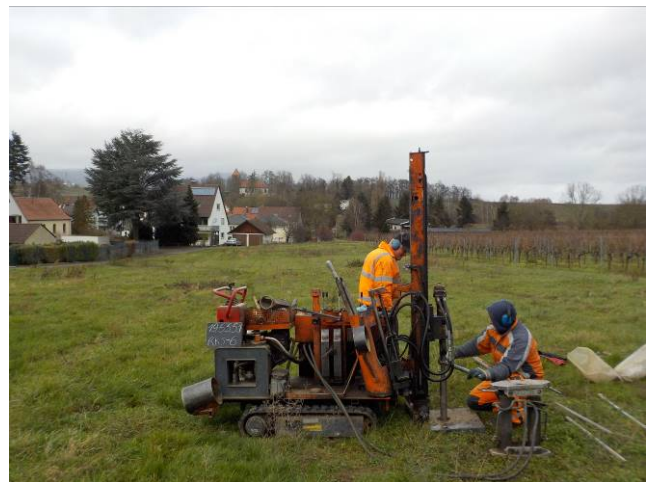
**Bild 16:** RKS 6, Übersicht

| Bereich | Tiefe u. GOK [m] | Bodengruppe DIN 18196 | Durchlässigkeitsbeiwert $k_f$ [m/s] | | | |
|---|---|---|---|---|---|---|
| RKS 6 | 0,00 - 6,00 | UL, UL/TL, TL/TM | $< 1 \times 10^{-7}$ | - | - | $< 1 \times 10^{-7}$ |
