Ehem. Heizzentrale, Hügelsheim – Bodensanierung

Gutachterliche Kurzstellungnahme zur Bestätigung der durchgeführten Bodensanierung

Flurstück-Nr.: 4726/76

Projekt
Neubaugebiet "Alte Heizzentrale"
76549 Hügelsheim
 Freimessung nach erfolgter Bodensanierung

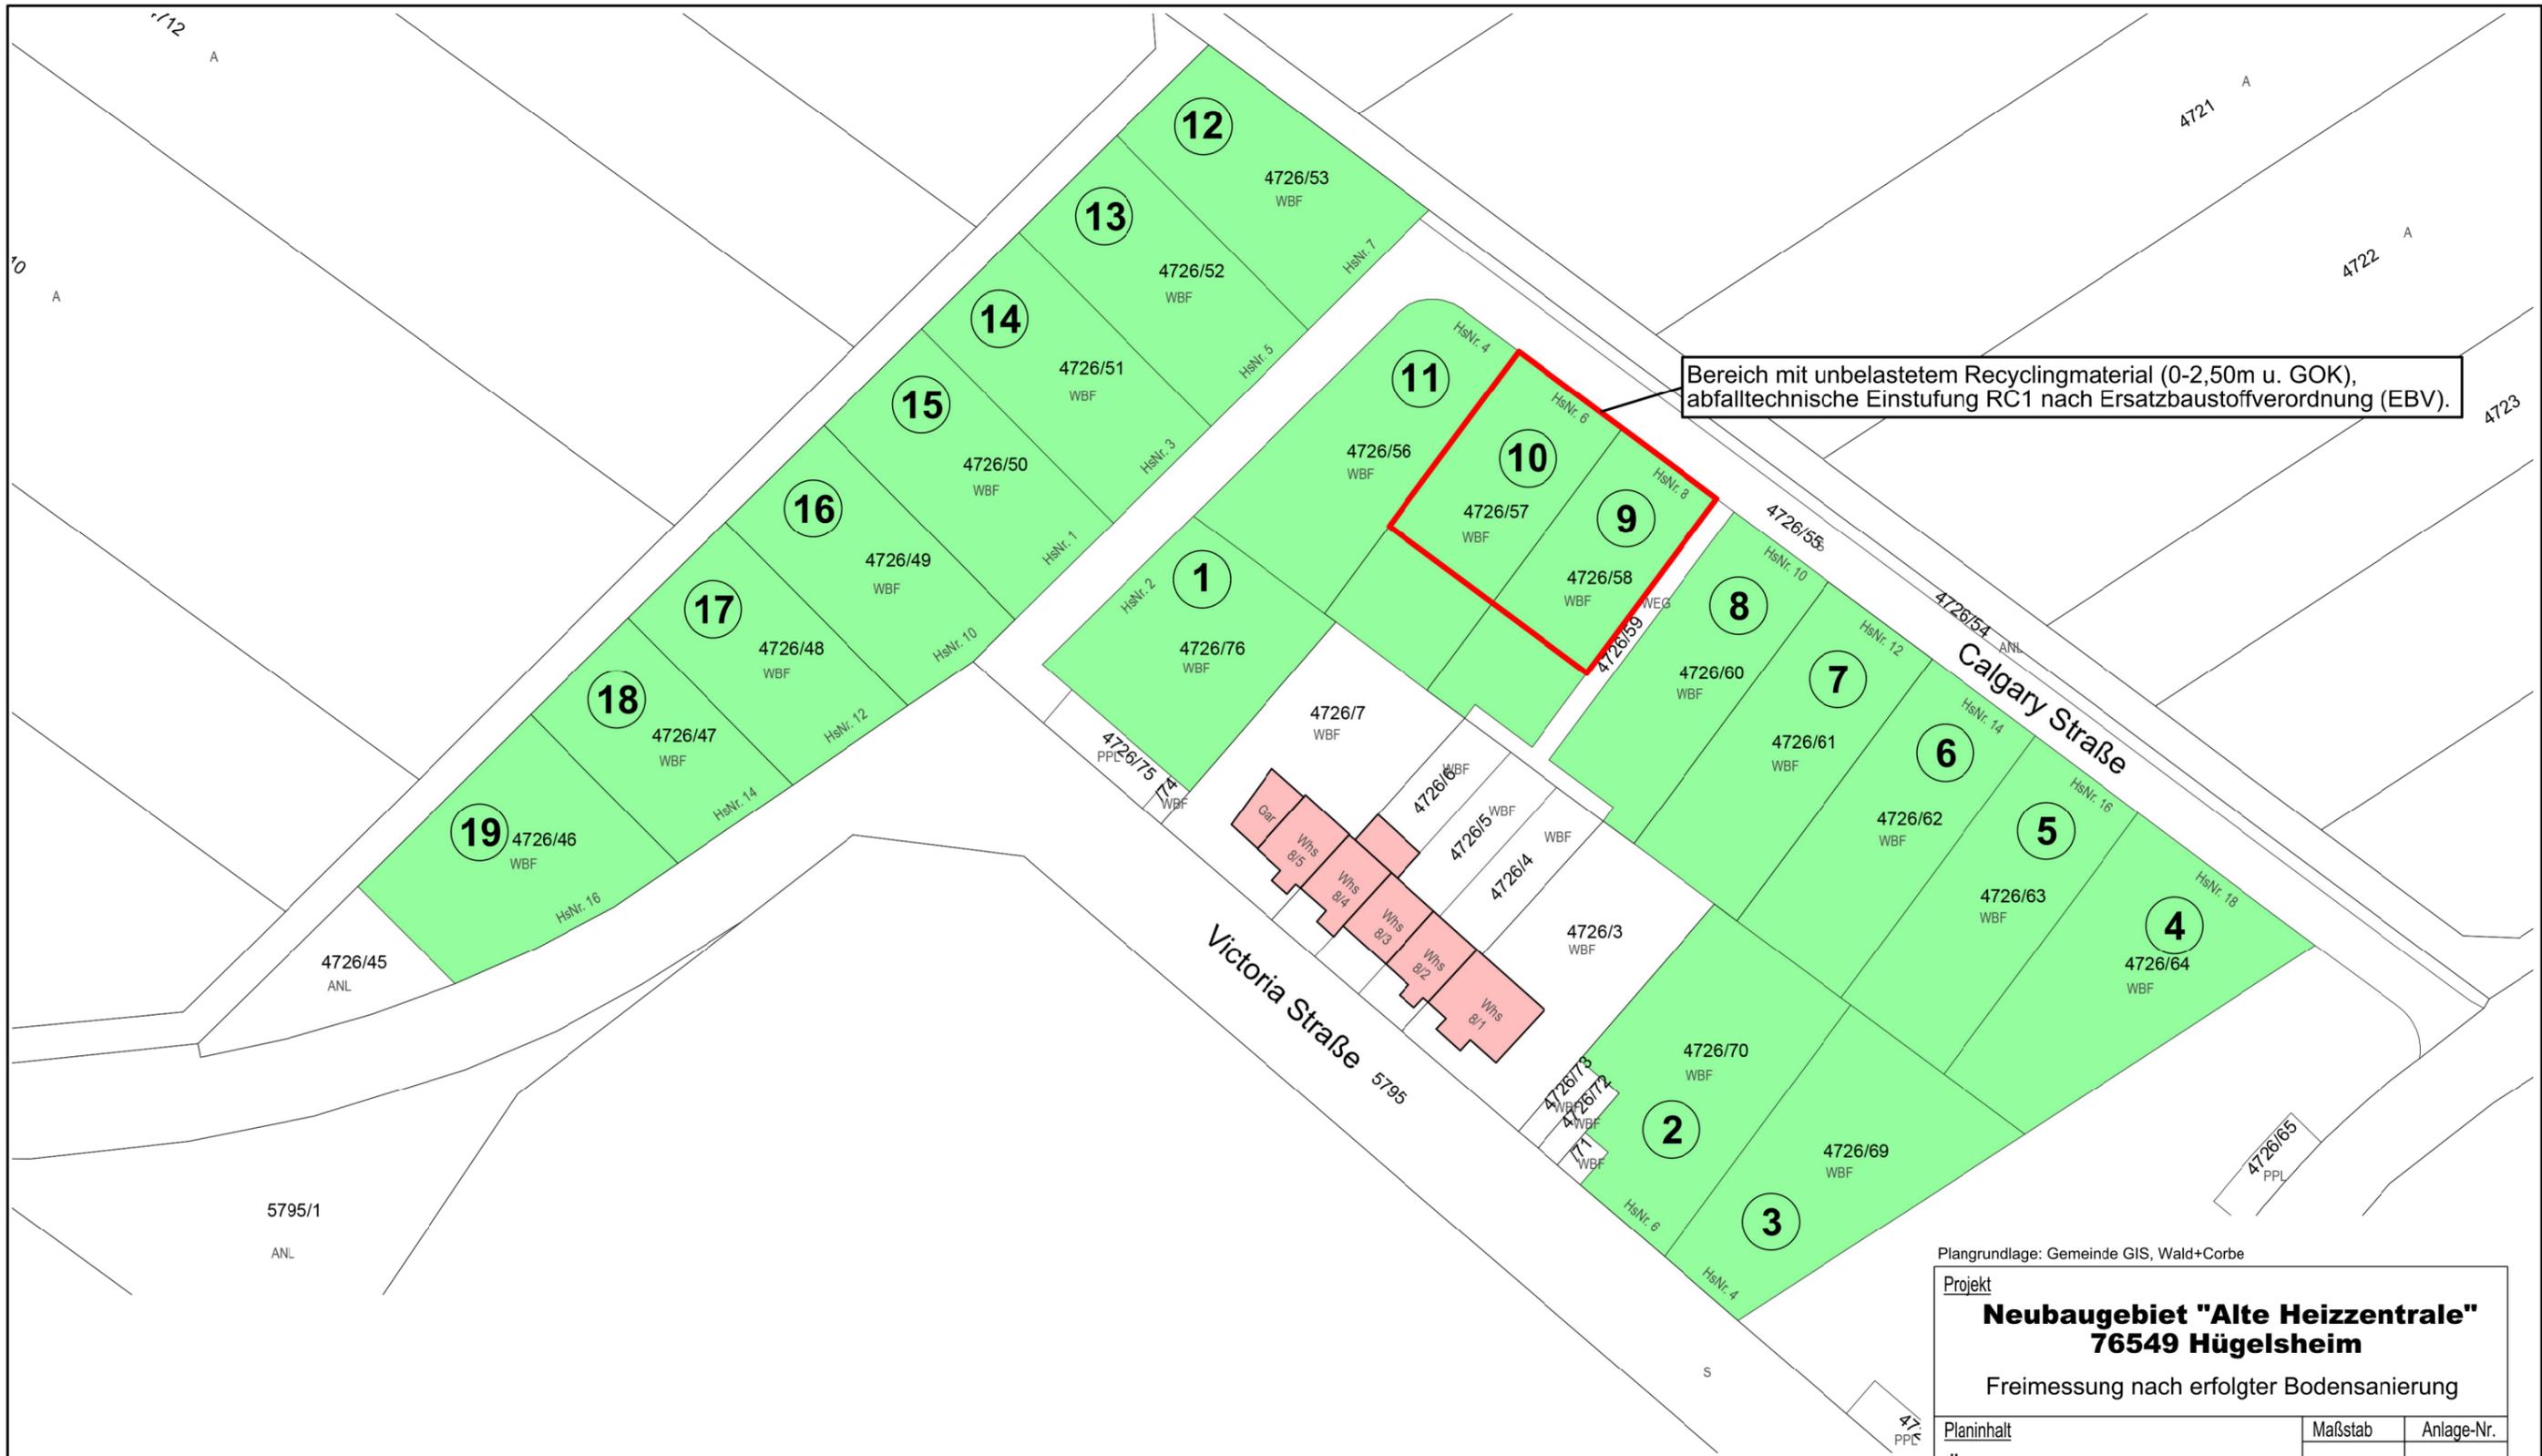
Übersichtslageplan Freimessungsbereiche

Bereich mit unbelastetem Recyclingmaterial (0-2,50m u. GOK),
abfalltechnische Einstufung RC1 nach Ersatzbaustoffverordnung (EBV).

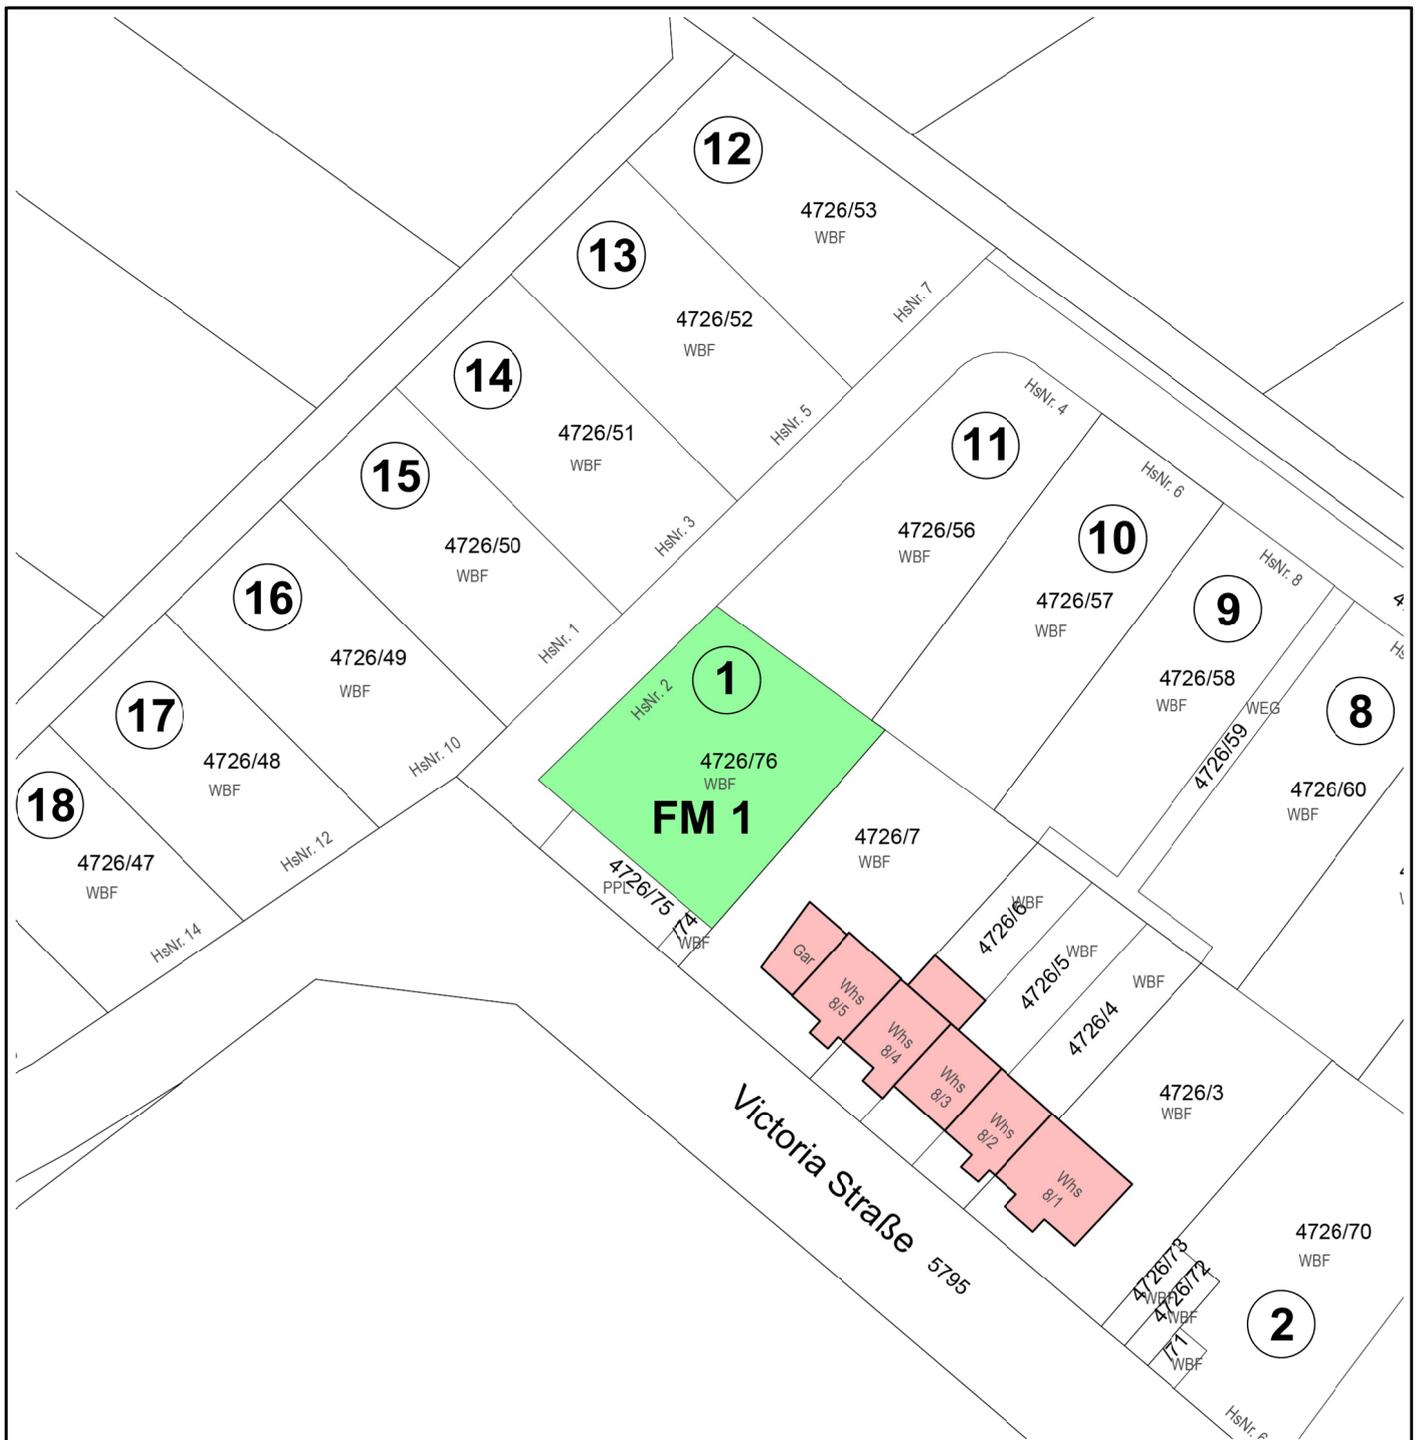
Lageplan Freimessungsbereich

Auf dem **Flurstück Nr. 4726/76** wurden für die sog. **Freimessung** des Untergrundes auf einer Fläche von knapp 500m² der natürlich anstehende Boden in einer Tiefe von 0,00-0,30m u. GOK an insgesamt 25 Einzelpunkten von uns beprobt. Diese Einzelproben wurden zu einer Mischprobe (**FM 1**) zusammengeführt und auf die o.g. Parameter in einem akkreditierten Analyselabor (BVU GmbH, Markt Rettenbach) chemisch analysiert.

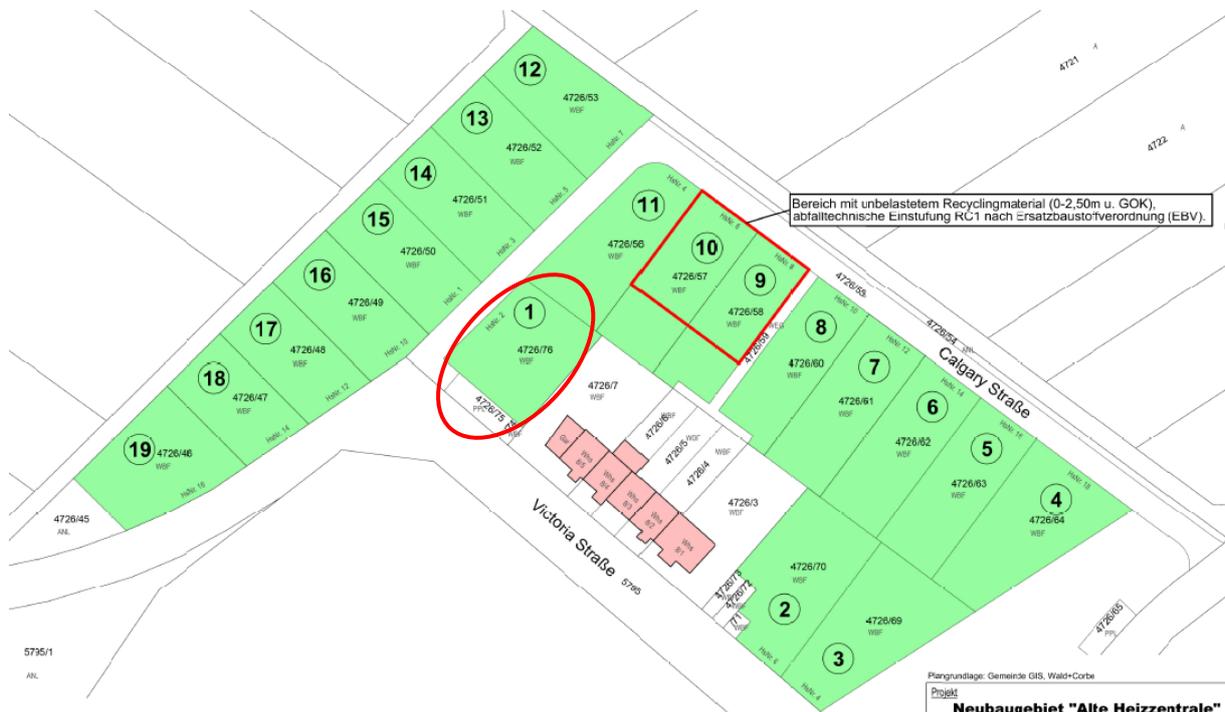
18. Probenahmeverfahren: **Flächenbeprobung zur Freimessung der Aushubsohle (ca. 500m²)**
19. Art der Probenahme: **Freimessung der Aushubsohle nach erfolgter Bodensanierung**
20. Anzahl der Einzelproben: **25** Mischproben: **1** Sammelproben:
- Sonderproben (Beschreibung): **---**
21. Anzahl der Einzelproben je Misch- / Sammelprobe: **28**
22. Probenvorbereitungsschritte: **---**
23. Probentransport und -lagerung (evtl. Kühltemperatur): **gekühlt**
24. Vor-Ort-Untersuchung: **---**
25. Beobachtungen bei der Probenahme / Bemerkungen: **---**
26. Fotodokumentation: ja nein **x** siehe Anlage **x**
27. Topographische Karte als Anhang? ja nein **x** Hochwert: Rechtswert:
28. Lageskizze (Lage der Haufwerke, etc. und Probenahmepunkte, Straßen, Gebäude u. s. w.):

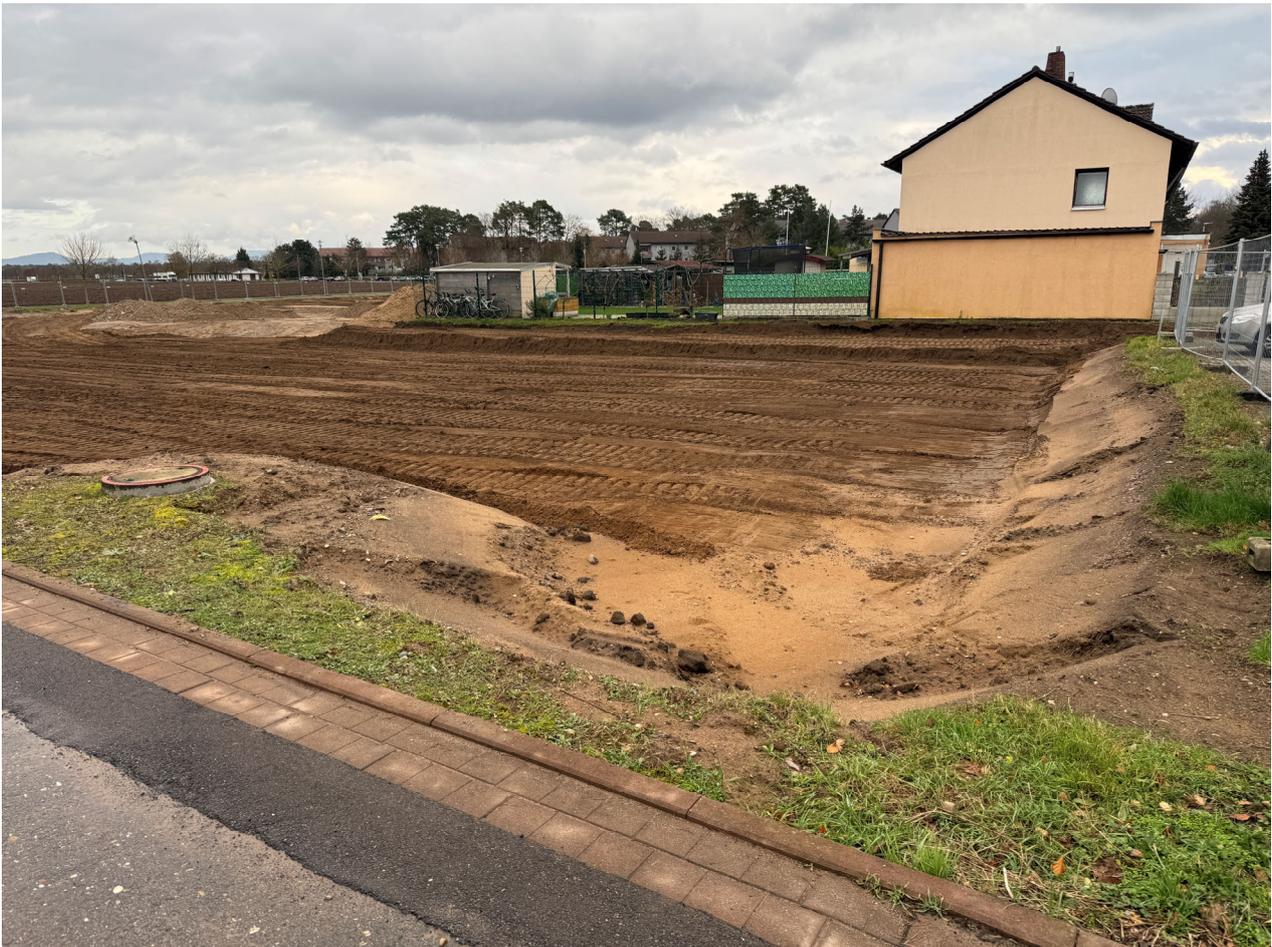
Bild 1: Oberfläche nach erfolgter Bodensanierung, 03.12.2024
