## Projektbericht

# Hydraulische Untersuchung am Klingelgraben in Deggingen

**Gemeinde Deggingen**

Aachen, Juni 2017

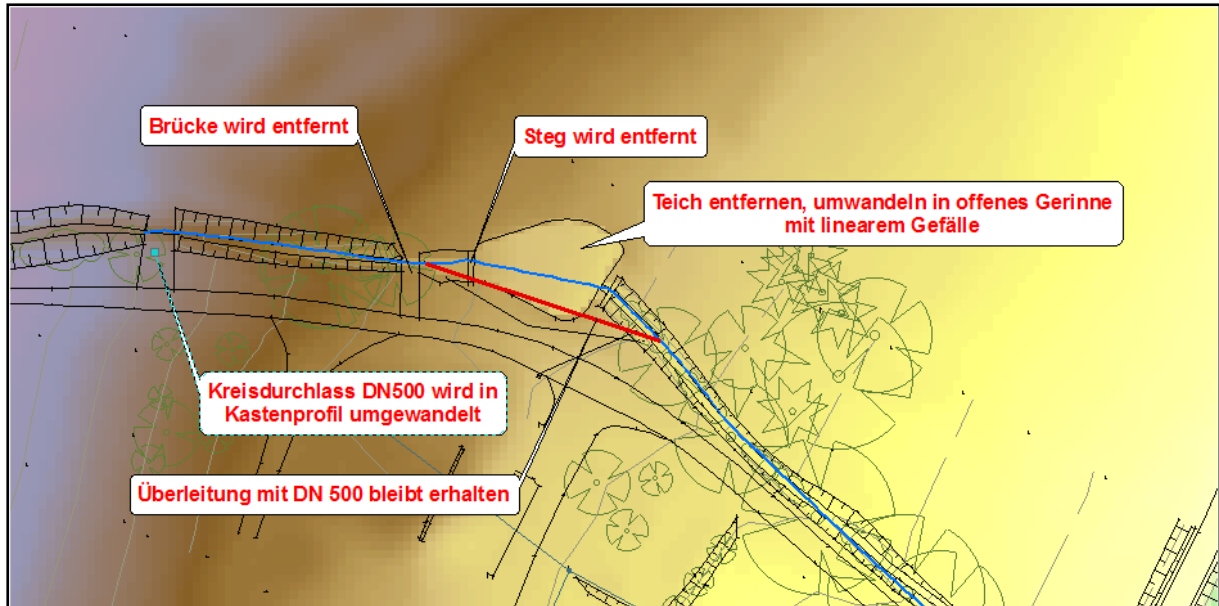
Abbildung 6: Erstellung Planzustand 1 - durchgeführte Anpassungen im 2D-Modell

Der Planzustand 1 (siehe Abbildung 6) wurde nach den Vorgaben des Büros mquadrat erstellt. Grundlage für die Erstellung bildet das Modell des aktualisierten Istzustandes (siehe Kapitel 3.2).

- Der Teich wird entfernt und es wird ein offenes Gerinne hergestellt. Die Gewässerbreite richtet sich nach der Breite des Gewässers oh. des Teicheinlaufs und uh. des Teichauslaufs. Das Sohlgefälle wird durch lineare Interpolation der Sohlhöhe oberhalb des Steges am Einlauf zum Teich und der Sohlhöhe unterhalb des Steges am Auslauf des Teichs ermittelt.
- Entfernen des Stegs am Teicheinlauf bei km 0,257.
- Entfernen der Brücke bei km 0,266 (DN500) oberhalb der Teichanlage.
- Ersetzen des Kreisdurchlasses bei km 0,297 (DN500) durch ein Kastenprofil ( $B = 1 \text{ m}$ ,  $H = 0,5 \text{ m}$ ).

Die Teichumleitung mit einem DN500 bleibt, wie im aktualisierten Istzustand berücksichtigt, erhalten.

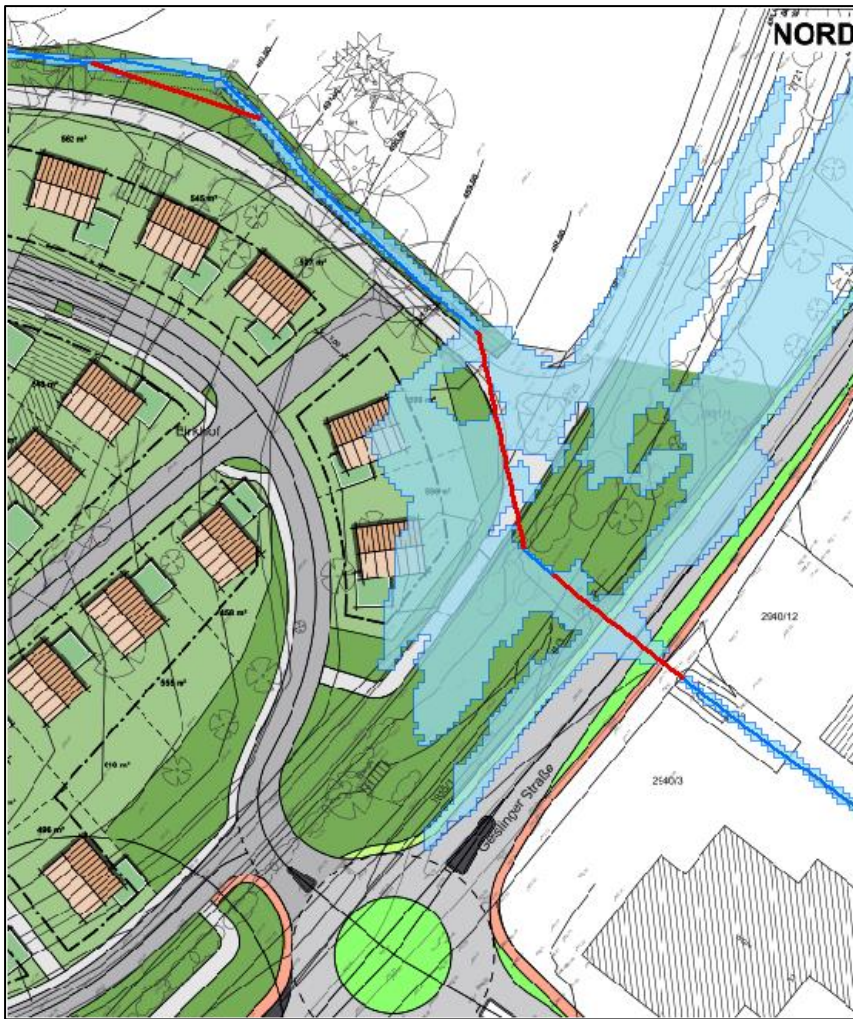
Abbildung 8: Ausschnitt aus dem Bebauungsplan „Birkhof“ - Stand 11.01.2016 mit Darstellung des ÜFG HQ100 für den Planzustand (blaue Fläche)

Abbildung 8 zeigt einen Ausschnitt aus dem Bebauungsplan „Birkhof“ - Stand 11.01.2016 - mit Darstellung der für den Planzustand ermittelten Überflutungsfläche HQ100. Zwei Grundstücke sind bei HQ100 betroffen.

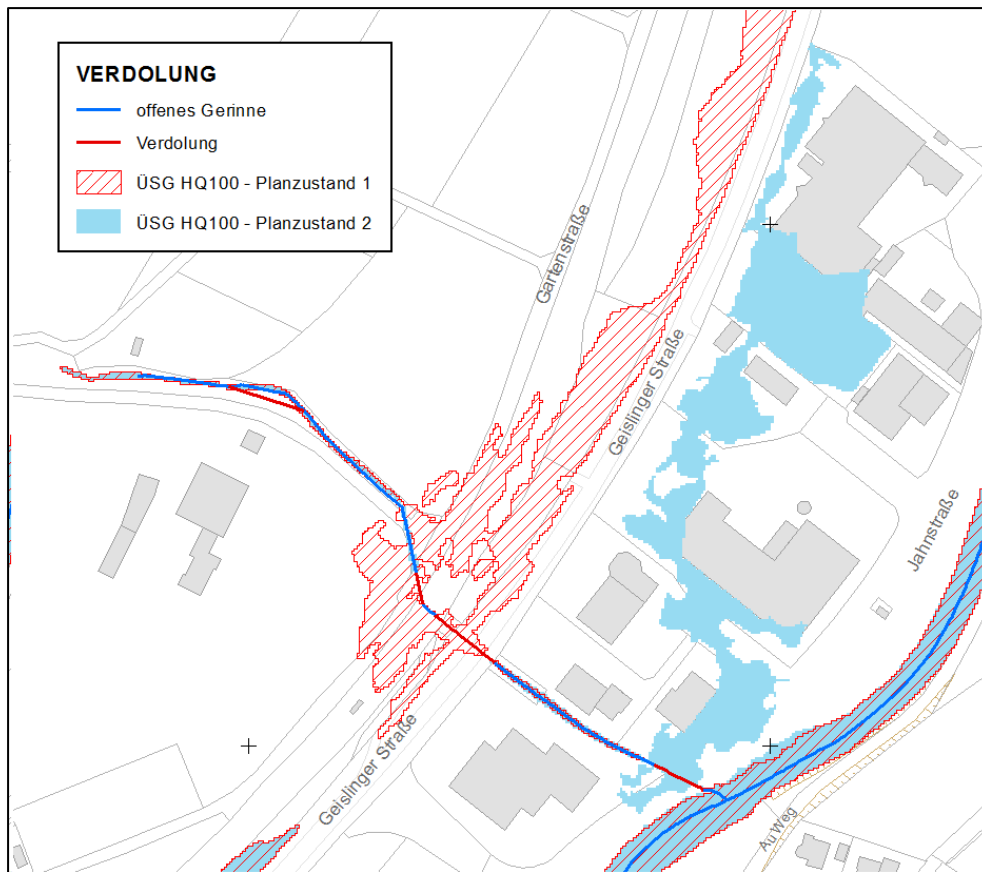
Abbildung 10: Vergleich der ÜFG HQ100 für den Planzustand 1 (rot schraffiert) und den Planzustand 2 (blaue Fläche)

Abbildung 10 zeigt den Vergleich der Überflutungsflächen HQ100 für den Planzustand 1 (rot schraffiert) mit den Flächen des Planzustandes 2 (blaue Fläche).

Durch Öffnen des Klingelgrabens oberhalb der Gartenstraße und durch Vergrößerung des verbleibenden Rohrs unter der Gartenstraße auf ein DN800, kommt es im Bereich oberhalb der Geislinger Straße zu keinen Ausuferungen mehr.

Aufgrund der erhöhten Abflussleistung der Verdolung unter der Gartenstraße erhöht sich die Wassermenge, die durch die Verdolung in Richtung Fils weiter fließt.

Es kommt zu Ausuferungen in den rechten und linken Vorlandbereich durch Aufstau vor der bei Fluss-km 0,03 liegenden Verdolung (DN1000) und damit zu einer Verschlechterung der Situation im Gewässerabschnitt unterhalb der Geislinger Straße.

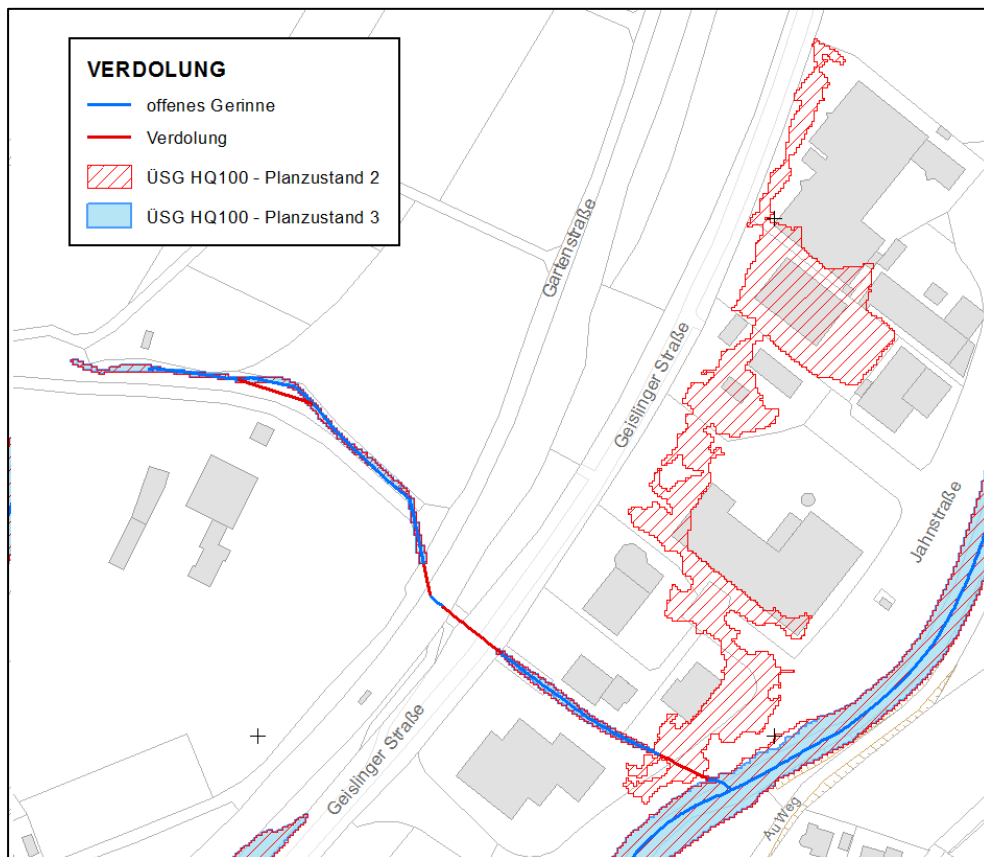
Abbildung 11: Vergleich der ÜFG HQ100 für den Planzustand 2 (rot schraffiert) und den Planzustand 3 (blaue Fläche)

Abbildung 11 zeigt den Vergleich der Überflutungsflächen HQ100 für den Planzustand 2 (rot schraffiert) mit den Flächen des Planzustandes 3 (blaue Fläche).

Durch Vergrößerung der Verdolung bei km 0,03 von einem DN1000 auf ein DN1200 verringert sich der Aufstau vor dem Rohr und es kommt zu keinen Ausuferungen mehr in den rechten und vor allem linken Vorlandbereich des Klingelgrabens.
