**Stadt Neuenstadt am Kocher  
Stadtteil Stein am Kocher**

**Scheune Wannestraße (Flst.Nr. 2881)  
Artenschutzrechtliche Kontrolle**

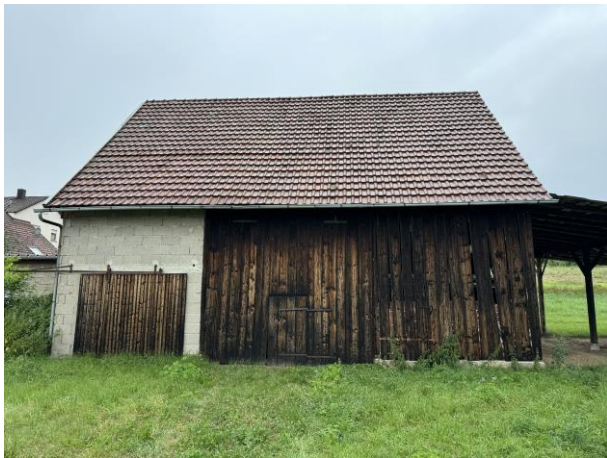
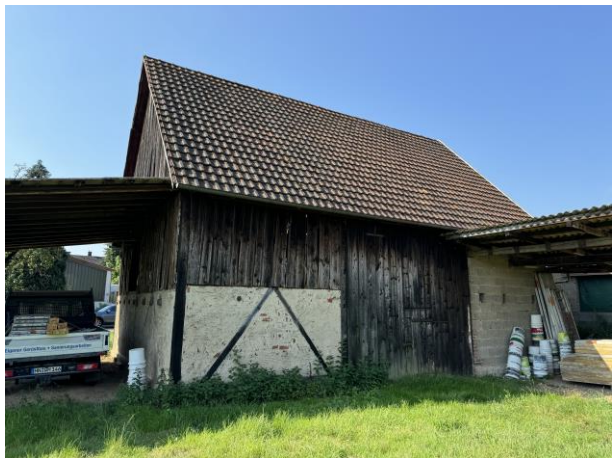
Eine erste Begehung erfolgte am 20.07.2024, eine ergänzende Kontrollbegehung am 23.07.2024. Bei der Scheune handelt es sich um ein im unteren Bereich aus Hohlblocksteinen gemauertes und in den oberen Bereichen mit Bretter und Blech verkleideten Gebäude. Es gibt zwei Zwischenböden, die nur teilweise verschlossen sind. In Teilbereichen ist die Scheune bis unter den Giebel offen. Die Bretterwand auf der Ostseite (Außenwand) ist sehr lückig, viele Bretter fehlen. Dadurch gibt es einerseits Einflugmöglichkeiten, andererseits ist es auch sehr hell in der Scheune. Der Boden ist betoniert. Die Scheune wird von einem örtlichen Betrieb als Lager für Gerüste genutzt. Auf der Nordseite ist ein offener Unterstand an die Scheune angebaut.

Abb.: Straßenansicht (l.) und Rückansicht (r.) der Scheune

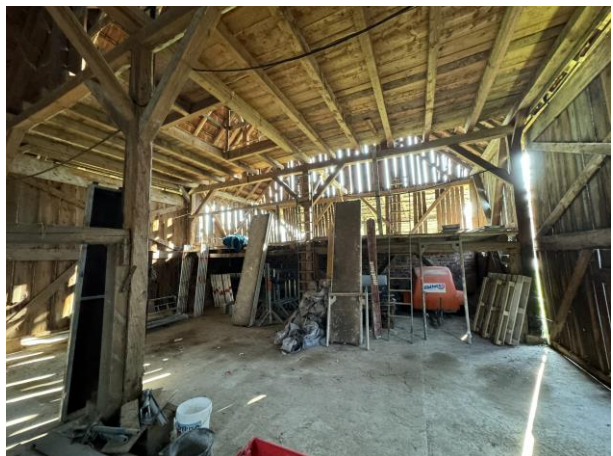
Abb.: Innenansicht Westseite (l.) und Ostseite (r.)

In der Scheune wurden zwei alte Nester des Hausrotschwanzes festgestellt. Ansonsten gab es keinerlei Hinweise auf eine Nutzung durch Vögel, auch keine Kotspuren, Gewölle, etc.

Auf einer Palette unterhalb eines Querbalkens auf der Ostseite lagen einige wenige Flügeldecken von Insekten. Das deutet darauf hin, dass eine (der Menge nach) einzelne Fledermaus gelegentlich nachts in die Scheune einfliegt und dort Nahrung zu sich nimmt. Trotz intensiver Suche konnte aber kein Kot festgestellt werden, der zur Artbestimmung hätte mitgenommen werden können. Dies deutet weiterhin darauf hin, dass die Scheune nur sehr selten von dem Einzeltier genutzt wird.

*Auch wenn der Gebäudeabbruch keine artenschutzrechtlichen Verbotstatbestände auslöst, wird im Sinne eines vorsorgenden Artenschutzes empfohlen, in räumlicher Umgebung einen Nistkasten für den Hausrotschwanz und zwei Fledermausflachkästen aufzuhängen.*
