Auskunft aus dem Bodenschutz- und Altlastenkataster (BAK)

Anschrift: Güttinger Straße 13  
Flurstück(e): 266/8 (nach Teilung: 266/13)  
Gemeinde / Gmkg: 78315 Radolfzell / Gemarkung Radolfzell

Objekt Nr. 457

Altstandort : Milchwerk Radolfzell  
Eigenverbrauchstankstelle Milchwerk unter lfd. Nr. 211 b gesondert beschrieben

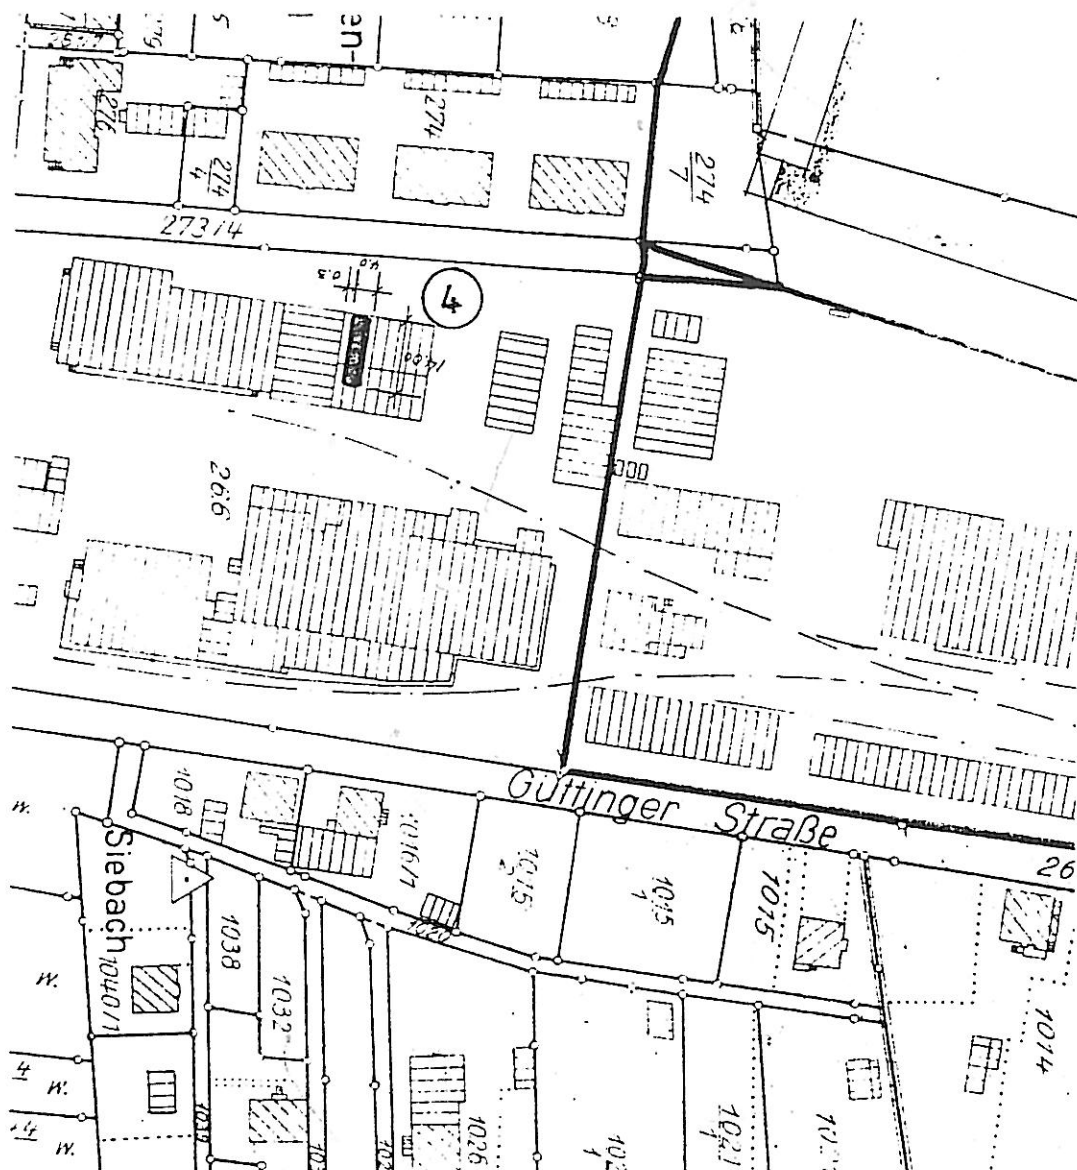
| Erhebung, lfd. Nr: | | 211a | |

| Lageplan Bauakte, altlastenrelevante Flächen: | | | |
| 4 | Öltanklager 300 000 l | 1967 | 1993? |
