# KAMPFMITTELVORERKUNDUNG

„HEIßMANNING, BAUGEBIET“

# AUSWERTUNGSPROTOKOLL

Kampfmittelrisikoprüfung durch kombinierte Luftbild- und Aktenauswertung

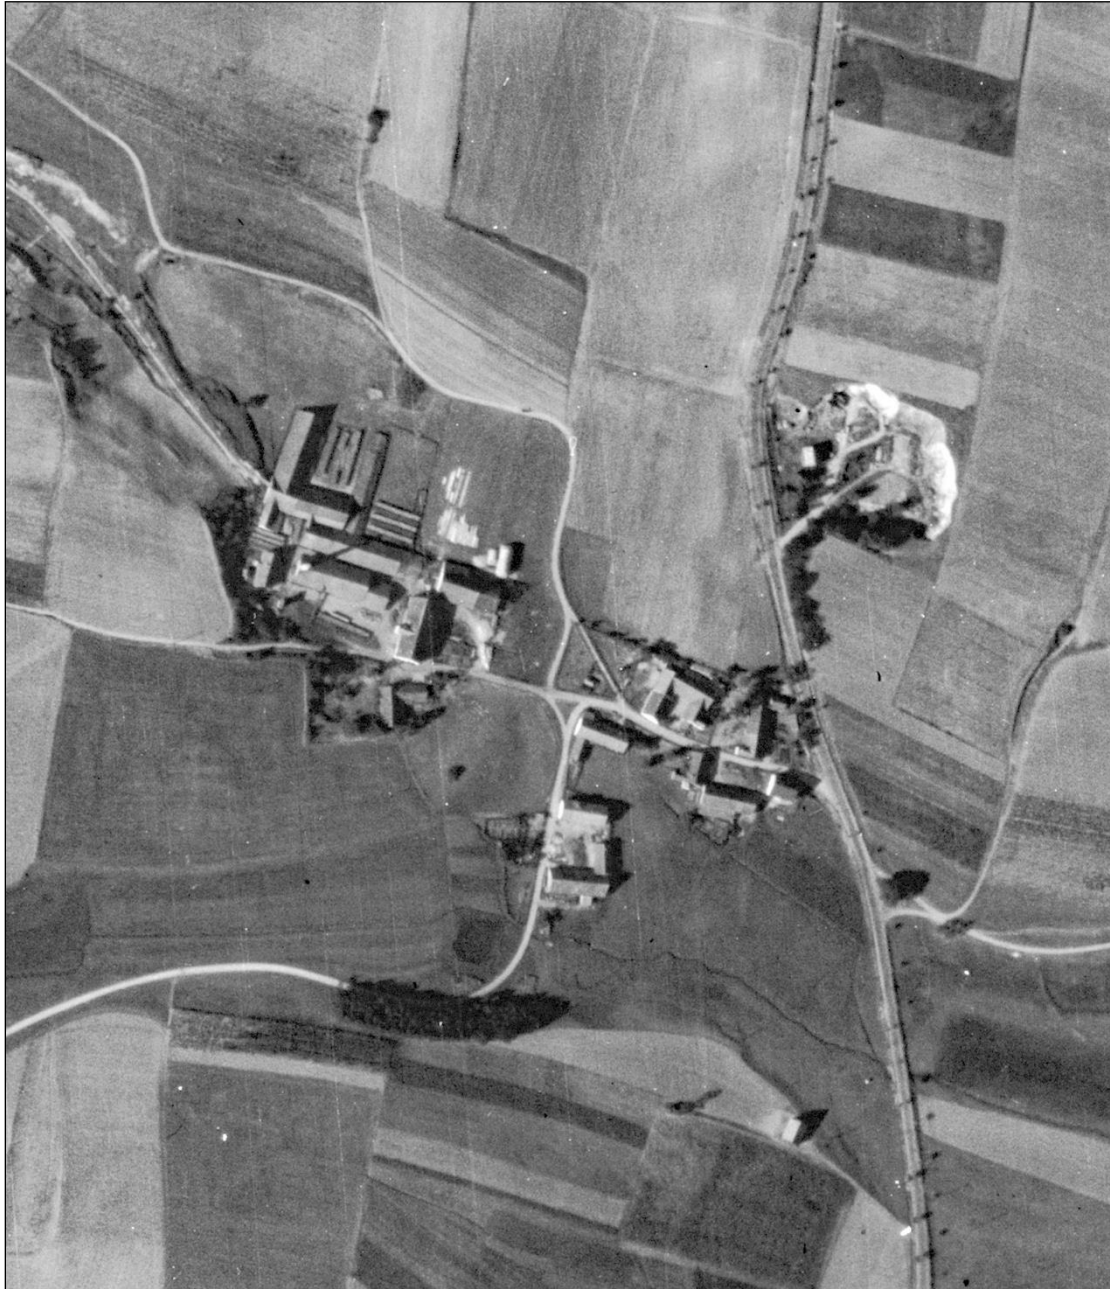
Heißmanning am 01.09.1947  
(Flugnummer: 2-3731, #3351, Ausgangsmaßstab ca. 1 : 16.000)
