Konversion Alfred-Delp-Kaserne, Donauwörth

**Fachgutachtliche Begleitung Bodenaushub, Eingrenzung festgestellter Belastung, Deklarationsanalytik
Beweissicherungs- und Haufwerksbeprobung**

Hier: Kurzmitteilung Beweissicherungsergebnisse KVF 15 – Tankstelle Süd

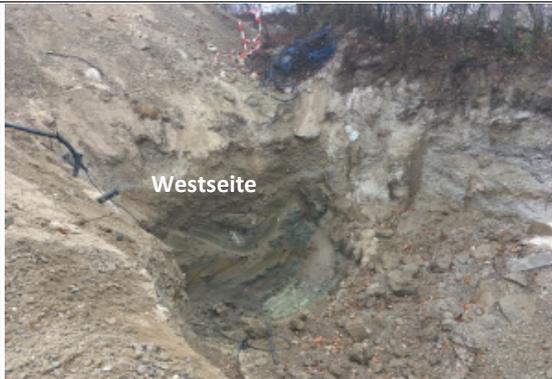
<u>KVF15-1-SMP-West-6m</u>	<u>6,00</u>	<u>6,00</u>	<u>U, t*, g', geruchl. auffäll. (MKW) grünblau</u>				<u>x</u>	<u>1.000</u>	<u>x</u>	<u>x</u>
Übergabe an Labor/Kurierdienst [Datum/Uhrzeit]: <u>21.11.2018 um 16:00 Uhr</u>										
<small>GOK: Geländeoberkante, HS: Headspace, SG: Schott-Glas+Methanol-Überschichtung, BG: Braunglas, PP: Polypropylen, Abd.: Abdunkelung, Kü.: Kühlung</small>										
Fotodokumentation

<p style="text-align: center;">Westseite</p>		<p><i>an der westlichen und östlichen Seiten der Grube, in der Tiefe von ca. 4 - 6 m wurden organoleptische Auffälligkeiten festgestellt -> MKW-Geruch, grüngraue Verfärbung des Bodens.</i></p>

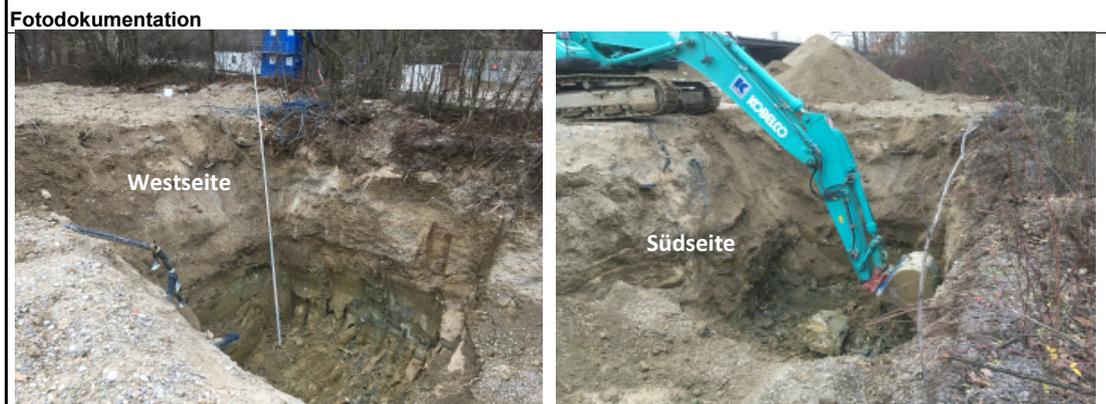
Probenbezeichnung	Entnahmetiefe [m u. GOK]		ggf. Probenansprache (nur wenn kein Schichtenverzeichnis)	Probenbehälter					Proben TRANSP.	
	von	bis		HS	SG	BG	PP	Volumen [ml]	Abd.	Kü.
<u>KVF15-1-SMP-West-6m-1</u>	<u>6,00</u>	<u>6,00</u>	<u>S, u + U, s, g'', ocker</u>				<u>x</u>	<u>1.000</u>	<u>x</u>	<u>x</u>
<u>KVF15-1-WMP-W-4m-1</u>	<u>4,00</u>	<u>4,00</u>	<u>U, t*,s, ockergrau</u>				<u>x</u>	<u>1.000</u>	<u>x</u>	<u>x</u>
<u>KVF15-1-WMP-N-W</u>	<u>4,00</u>	<u>6,00</u>	<u>U, s, g, graubraun</u>				<u>x</u>	<u>1.000</u>	<u>x</u>	<u>x</u>

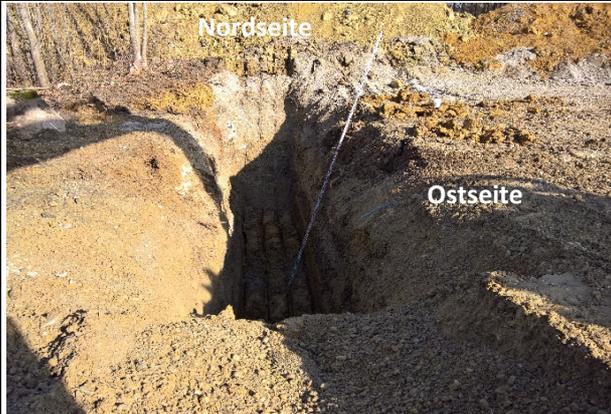
<u>KVF15-2 SMP</u>	<u>3,50</u>	<u>4,00</u>	<u>U, t*; ocker</u>				<u>x</u>	<u>1.000</u>	<u>x</u>	<u>x</u>
Übergabe an Labor/Kurierdienst [Datum/Uhrzeit]:				<u>06.03.2019 ab 16 Uhr (GO-Kurier)</u>						
<small>GOK: Geländeoberkante, HS: Headspace, SG: Schott-Glas+Methanol-Überschichtung, BG: Braunglas, PP: Polypropylen, Abd.: Abdunkelung, Kü.: Kühlung</small>										
Fotodokumentation

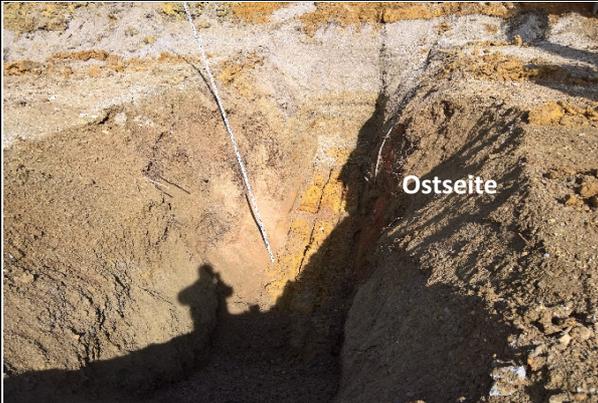
<u>KVF15-3</u>	<u>0,00</u>	<u>3,00</u>	<u>G, s; grau</u>							
<u>KVF15-3 SMP</u>	<u>3,00</u>	<u>3,50</u>	<u>U, t*; ocker</u>				<u>x</u>	<u>1.000</u>	<u>x</u>	<u>x</u>
Übergabe an Labor/Kurierdienst [Datum/Uhrzeit]:				<u>06.03.2019 ab 16 Uhr (GO-Kurier)</u>						
<small>GOK: Geländeoberkante, HS: Headspace, SG: Schott-Glas+Methanol-Überschichtung, BG: Braunglas, PP: Polypropylen, Abd.: Abdunkelung, Kü.: Kühlung</small>										
Fotodokumentation
