## **Konversion Alfred-Delp-Kaserne, Donauwörth**

**Fachgutachtliche Begleitung Bodenaushub, Eingrenzung festgestellter Belastung, Deklarationsanalytik  
Beweissicherungs- und Haufwerksbeprobung**

**Hier: Kurzmitteilung Beweissicherungsergebnisse KVF 18 – Geb. 42**

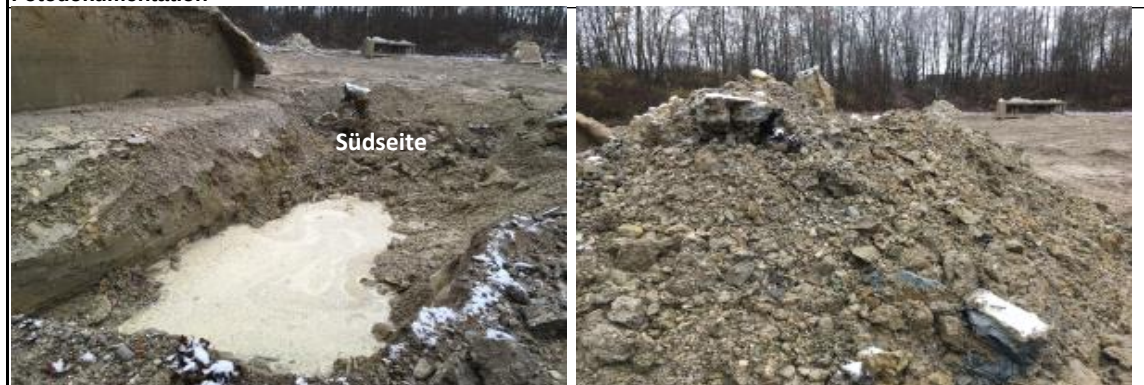
## Fotodokumentation

| Probenliste | | | | | | | | | | |
|---|---|---|---|---|---|---|---|---|---|---|
| KVF18-G1-SMP | 1,40 | 1,60 | U,t* + S, u, grau, ocker | | | | x | 1.000 | x | x |
| KVF18-G1-Aushub | - | - | U, t, ocker + G, s*<br>(Saubereitsschicht), grau | | | | x | 1.000 | x | x |

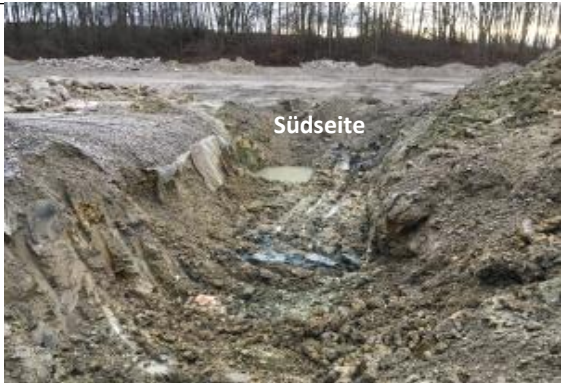
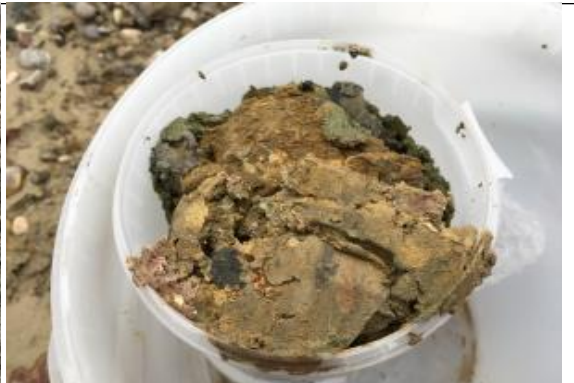
Aufgrund des aromatischen Geruchs im südlichen Bereich der Wartungsgrube G2 wurden die Proben aus der Grube G2 ergänzend zum charakteristischen Verdachtsparameter der Wartungsgruben MKW auf den möglichen Verdachtsparameter BTEX und kurzkettige MKW (C<sub>5</sub> - C<sub>10</sub>) untersucht.

Die **kurzkettigen Mineralkohlenwasserstoffe** (C<sub>5</sub> - C<sub>10</sub>) wurden lediglich in einer Probe (KVF18-G2-SMP) in der geringfügigen Konzentration von 0,28 mg/kg detektiert.

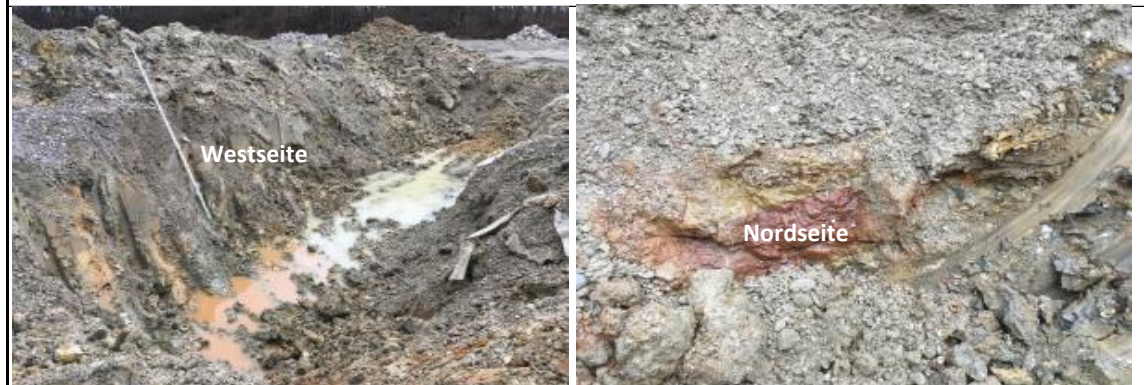
## Fotodokumentation

Die ockerfarbige Schicht mit der auffälligen Verfärbung des Regenwassers (Schichtwassers) an der nördlichen Wand der Grube G3 wurde auf Schwermetalle nach KVO inkl. Arsen analysiert.

Die auf Schwermetalle untersuchte ockerfarbige Schicht (KVF18-G3-Nord) wies mit 10,1 mg/kg Arsen eine im Bereich der Messungenauigkeit liegenden äußerst geringe Überschreitung des Hilfswertes 1 für Arsen (10 mg/kg) gemäß bay. LfW-Merkblatt 3.8/1 auf. Gemäß LAGA wird der Zuordnungswert Z 0 für Arsen (20 mg/kg) jedoch eingehalten.
