## **Ehem. Heizzentrale, Hügelsheim – Bodensanierung**

### **Gutachterliche Kurzstellungnahme zur Bestätigung der durchgeführten Bodensanierung**

**Flurstück-Nr.: 4726/51**

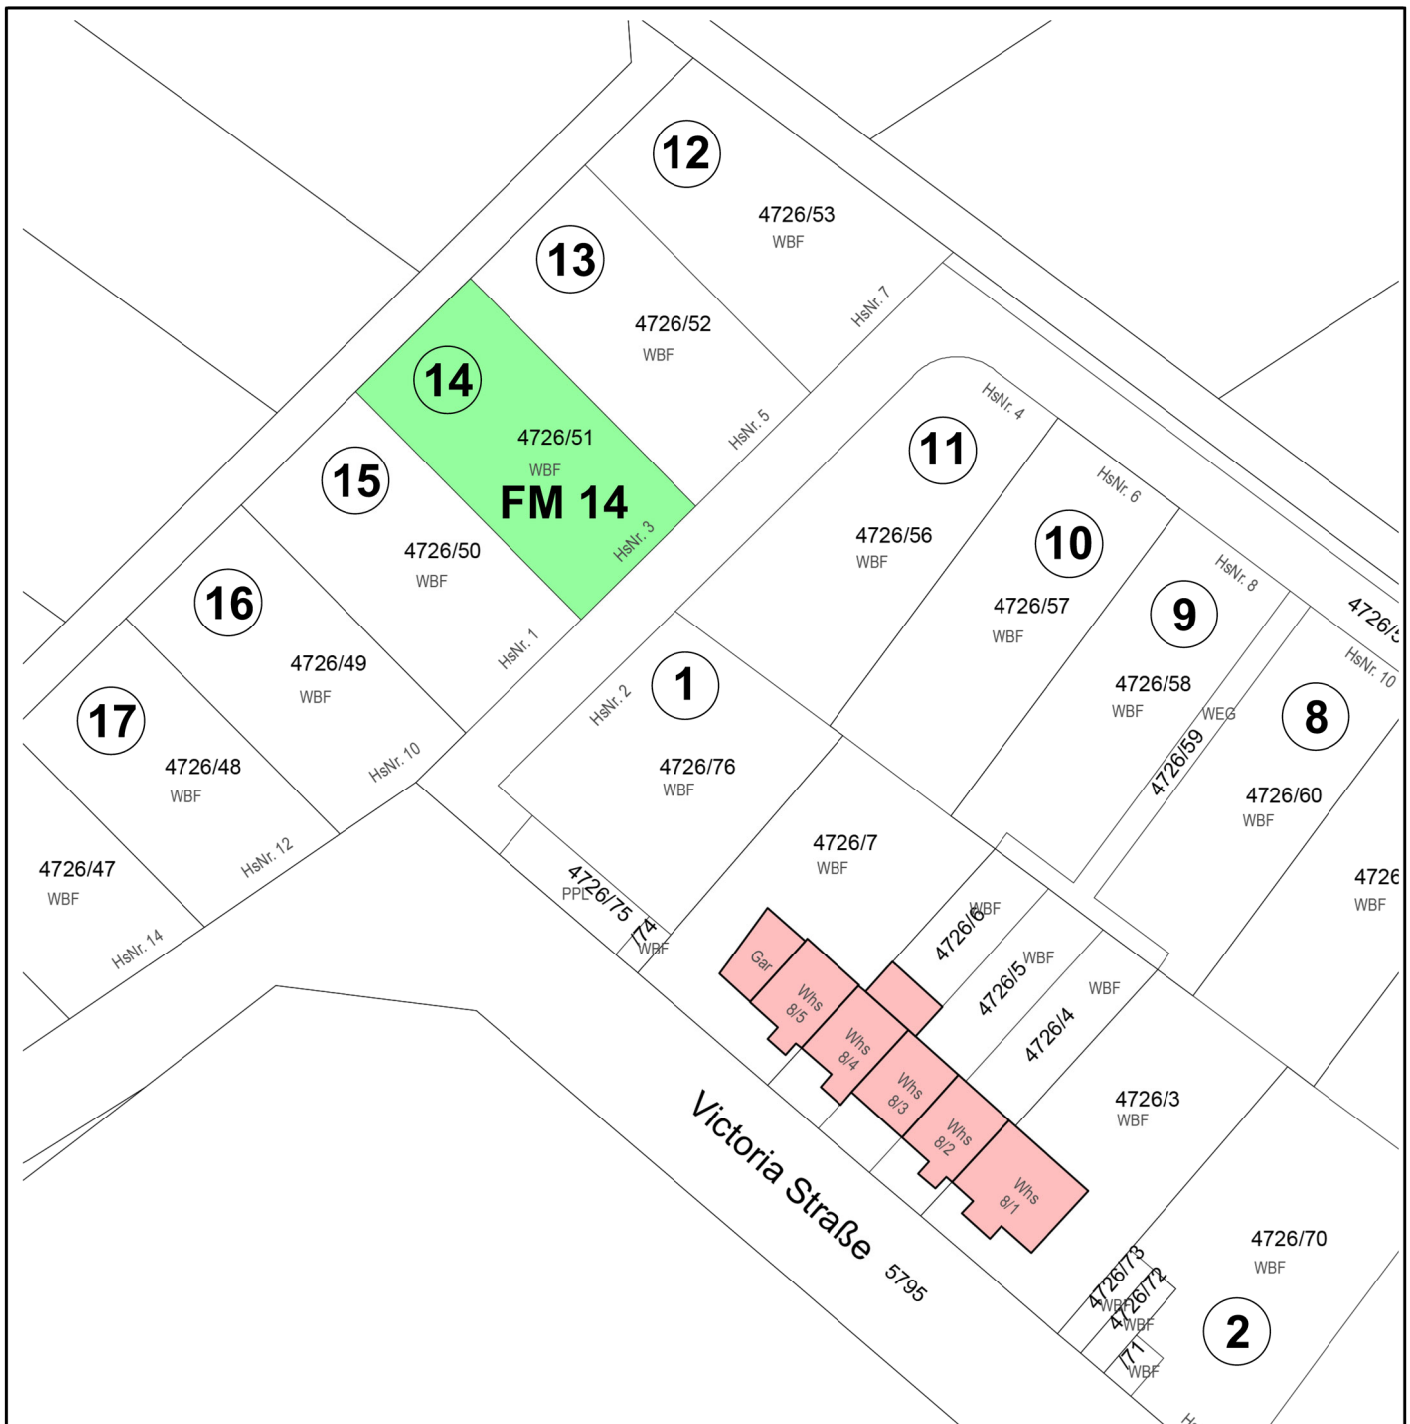
Lageplan  
Freimessungsbereich FM 14

Auf dem **Flurstück Nr. 4726/51** wurden für die sog. **Freimessung** des Untergrundes auf einer Fläche von knapp 500m<sup>2</sup> der natürlich anstehende Boden in einer Tiefe von 0,00-0,30m u. GOK an insgesamt 25 Einzelpunkten von uns beprobt. Diese Einzelproben wurden zu einer Mischprobe (**FM 14**) zusammengeführt und auf die o.g. Parameter in einem akkreditierten Analyselabor (BVU GmbH, Markt Rettenbach) chemisch analysiert.

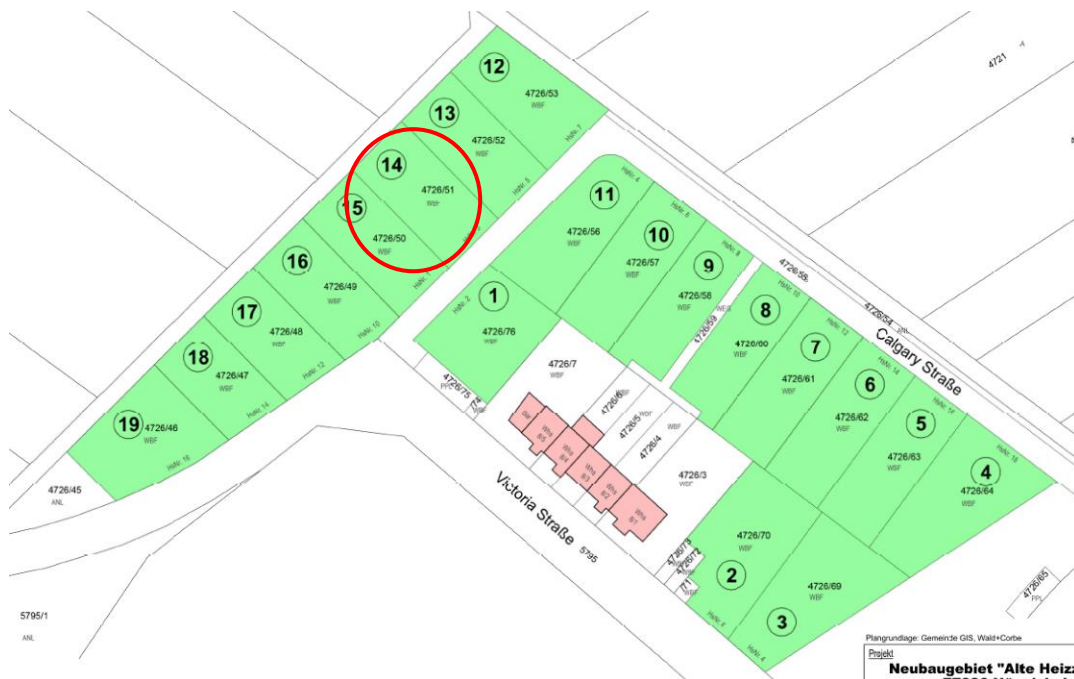
18. Probenahmeverfahren: **Flächenbeprobung zur Freimessung der Aushubsohle (ca. 500m<sup>2</sup>)**
19. Art der Probenahme: **Freimessung der Aushubsohle nach erfolgter Bodensanierung**
20. Anzahl der Einzelproben: **25** Mischproben: **1** Sammelproben:
- Sonderproben (Beschreibung): **---**
21. Anzahl der Einzelproben je Misch- / Sammelprobe: **28**
22. Probenvorbereitungsschritte: **---**
23. Probentransport und -lagerung (evtl. Kühltemperatur): **gekühlt**
24. Vor-Ort-Untersuchung: **---**
25. Beobachtungen bei der Probenahme / Bemerkungen: **---**
26. Fotodokumentation: ja nein x siehe Anlage x
27. Topographische Karte als Anhang? ja nein x Hochwert: Rechtswert:
28. Lageskizze (Lage der Haufwerke, etc. und Probenahmepunkte, Straßen, Gebäude u. s. w.):

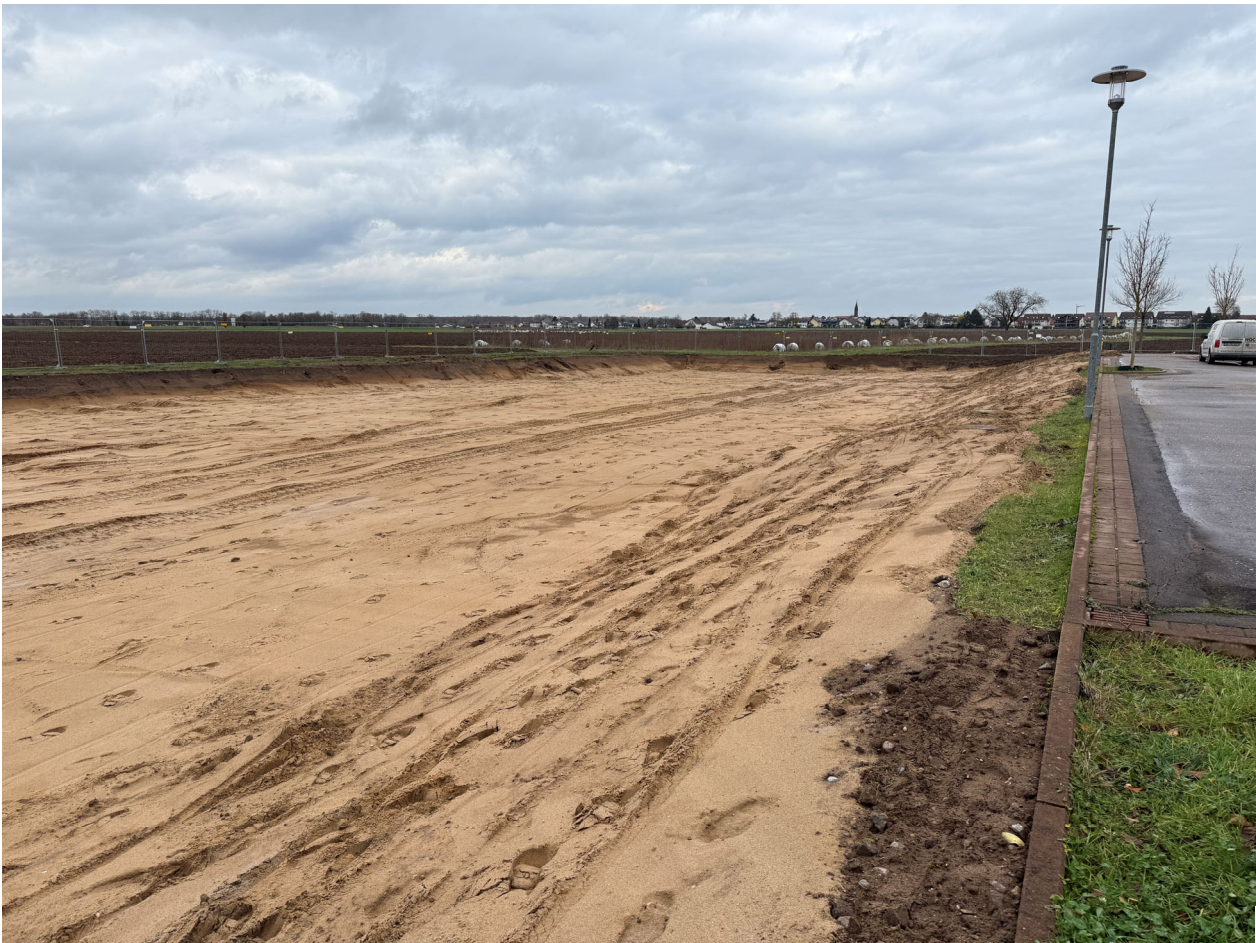
**Bild 1: Oberfläche nach erfolgter Bodensanierung, 03.12.2024**
