## **Ehem. Heizzentrale, Hügelsheim – Bodensanierung**

### **Gutachterliche Kurzstellungnahme zur Bestätigung der durchgeführten Bodensanierung**

**Flurstück-Nr.: 4726/48**

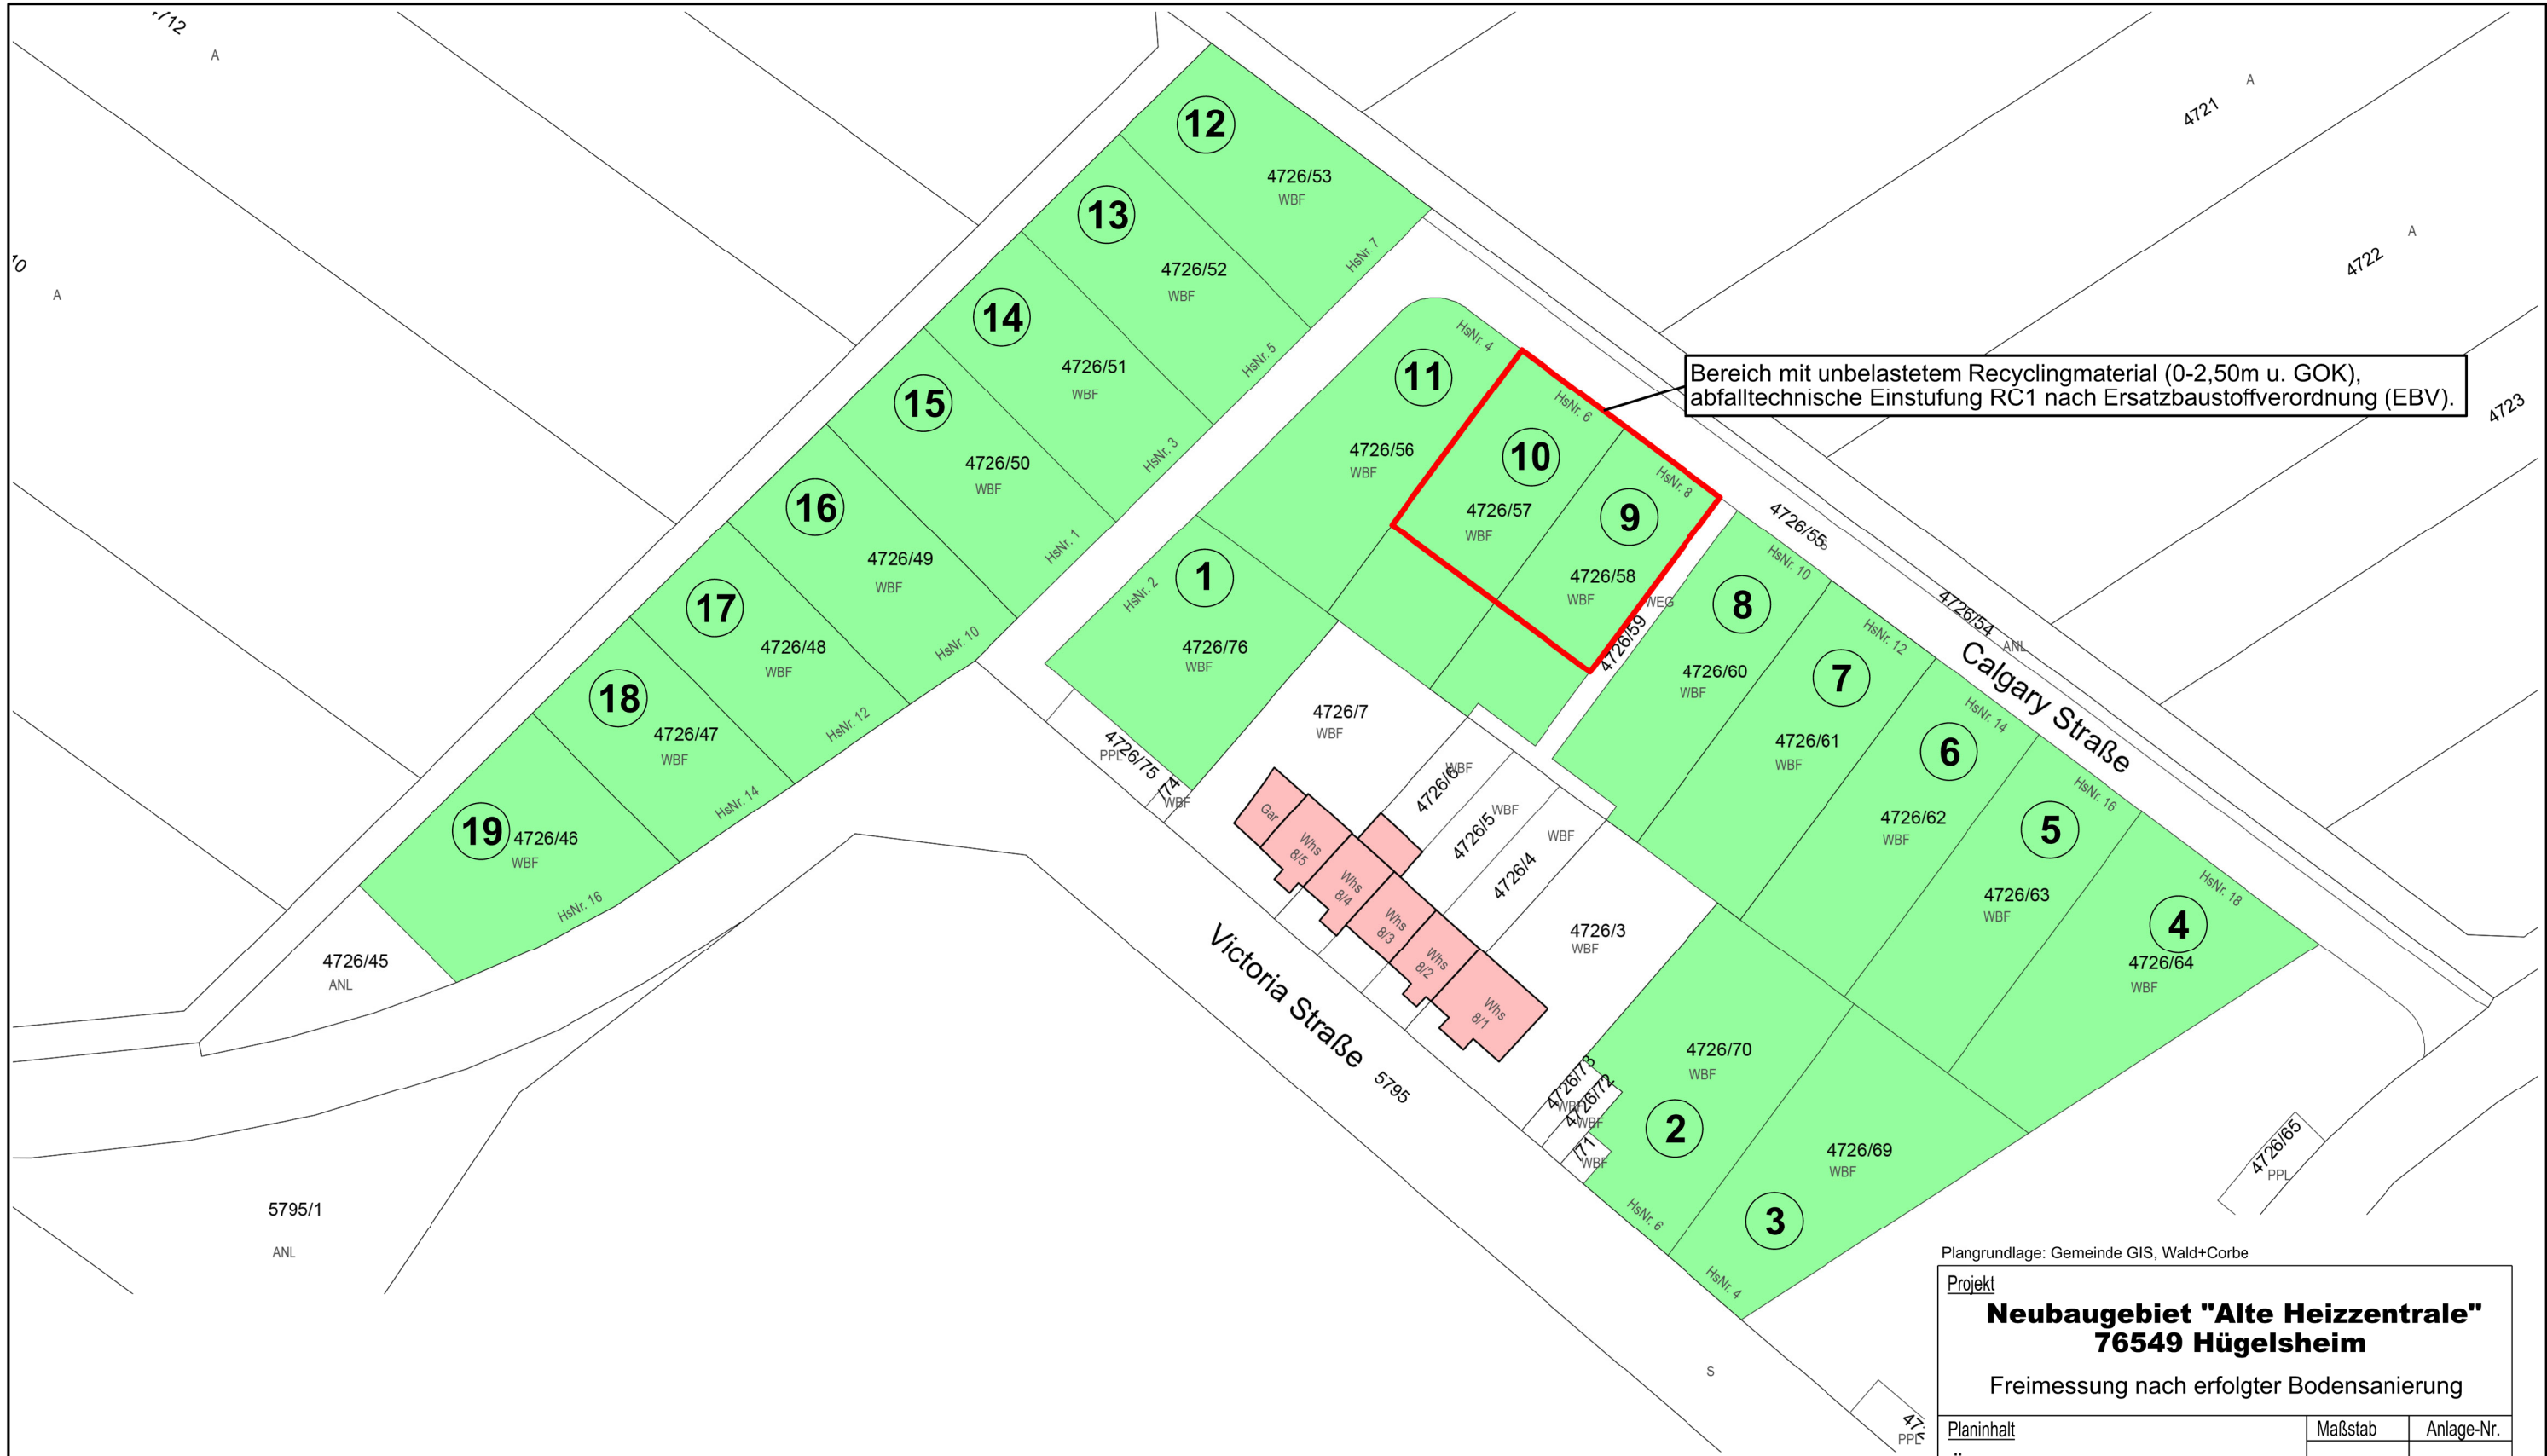
### **Übersichtslageplan Freimessungsbereiche**

Bereich mit unbelastetem Recyclingmaterial (0-2,50m u. GOK),  
abfalltechnische Einstufung RC1 nach Ersatzbaustoffverordnung (EBV).

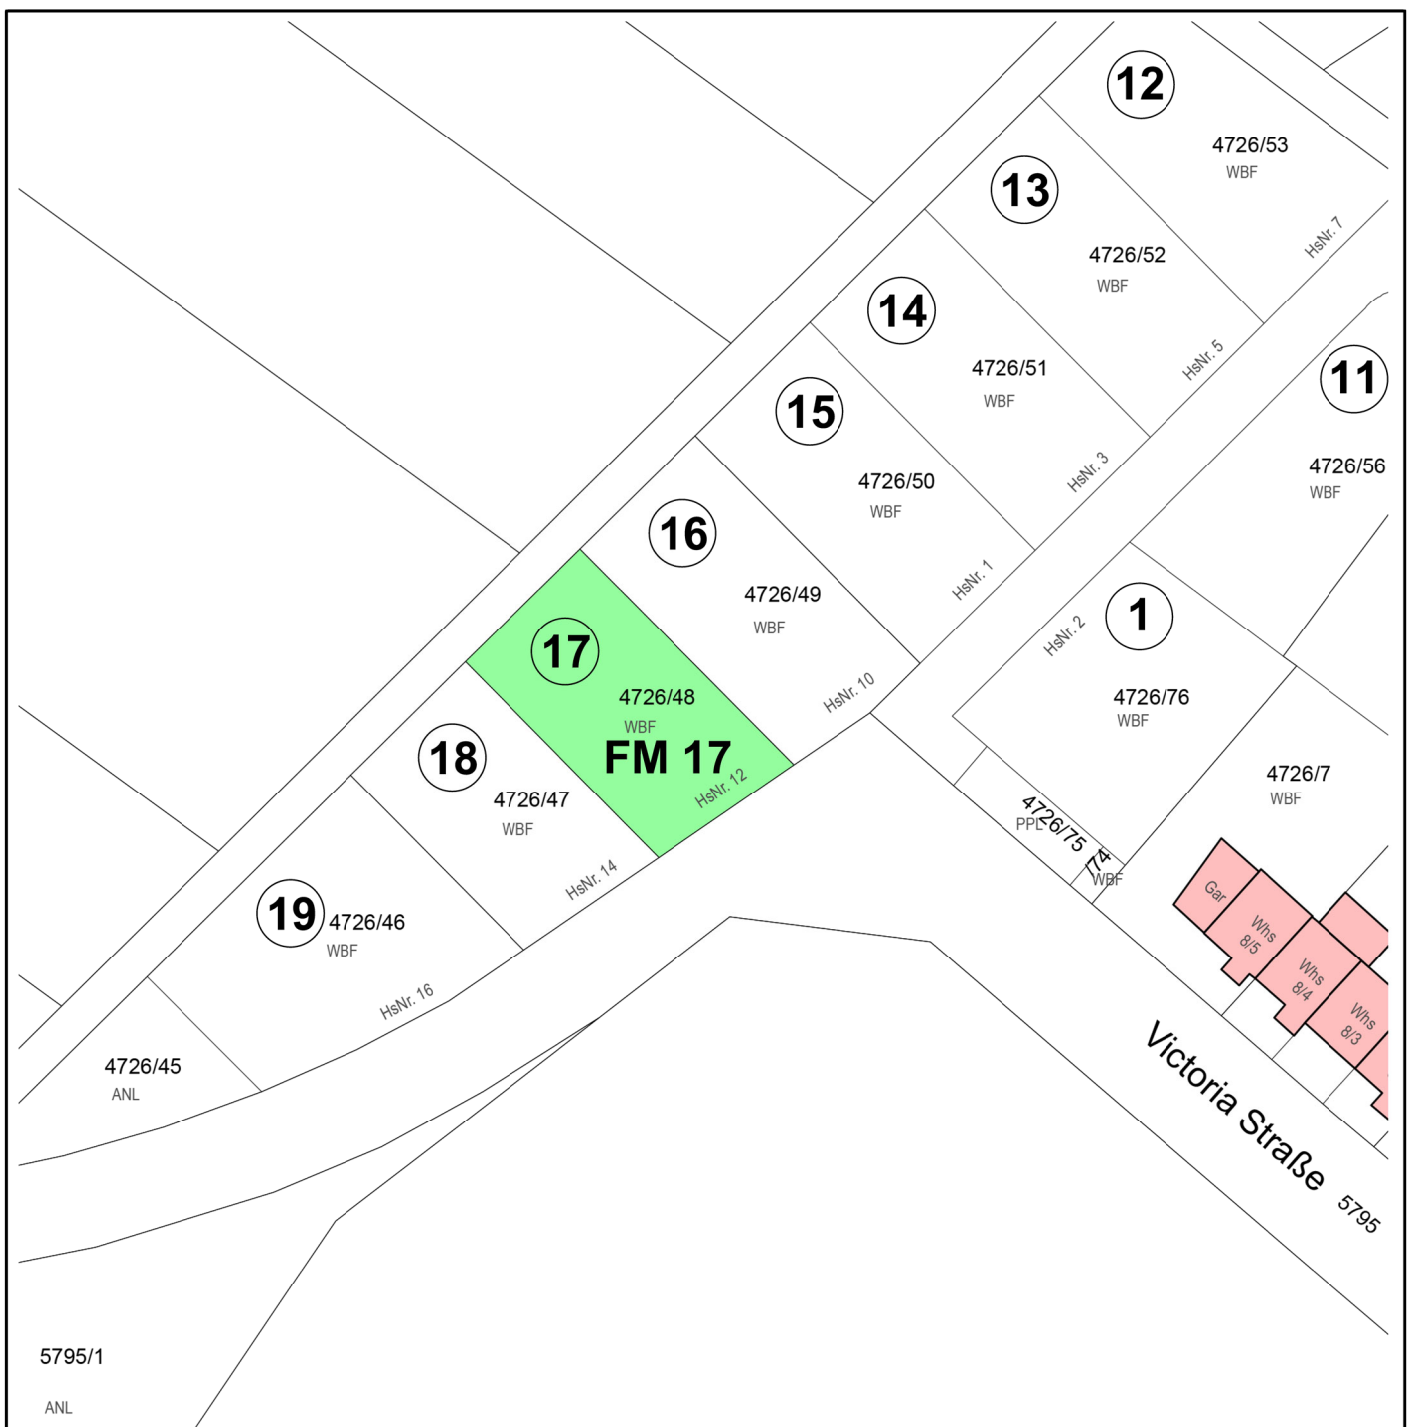
### **Lageplan Freimessungsbereich**

| <u>Planinhalt</u><br>Lageplan<br>Freimessungsbereich FM 17 | Maßstab<br>1:750 | Anlage-Nr.<br>2 |

Auf dem **Flurstück Nr. 4726/48** wurden für die sog. **Freimessung** des Untergrundes auf einer Fläche von knapp 500m<sup>2</sup> der natürlich anstehende Boden in einer Tiefe von 0,00-0,30m u. GOK an insgesamt 25 Einzelpunkten von uns beprobt. Diese Einzelproben wurden zu einer Mischprobe (**FM 17**) zusammengeführt und auf die o.g. Parameter in einem akkreditierten Analyselabor (BVU GmbH, Markt Rettenbach) chemisch analysiert.

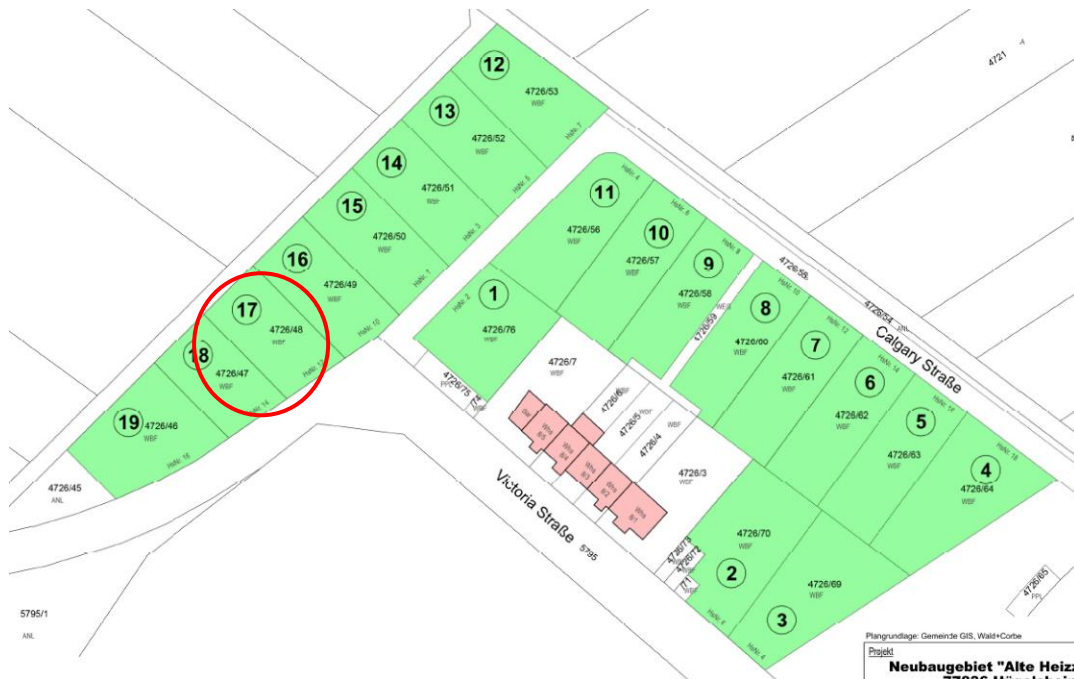
18. Probenahmeverfahren: **Flächenbeprobung zur Freimessung der Aushubsohle (ca. 500m<sup>2</sup>)**
19. Art der Probenahme: **Freimessung der Aushubsohle nach erfolgter Bodensanierung**
20. Anzahl der Einzelproben: **25** Mischproben: **1** Sammelproben:
- Sonderproben (Beschreibung): ---
21. Anzahl der Einzelproben je Misch- / Sammelprobe: **28**
22. Probenvorbereitungsschritte: ---
23. Probentransport und -lagerung (evtl. Kühltemperatur): **gekühlt**
24. Vor-Ort-Untersuchung: ---
25. Beobachtungen bei der Probenahme / Bemerkungen: ---
26. Fotodokumentation: ja nein x siehe Anlage x
27. Topographische Karte als Anhang? ja nein x Hochwert: Rechtswert:
28. Lageskizze (Lage der Haufwerke, etc. und Probenahmepunkte, Straßen, Gebäude u. s. w.):

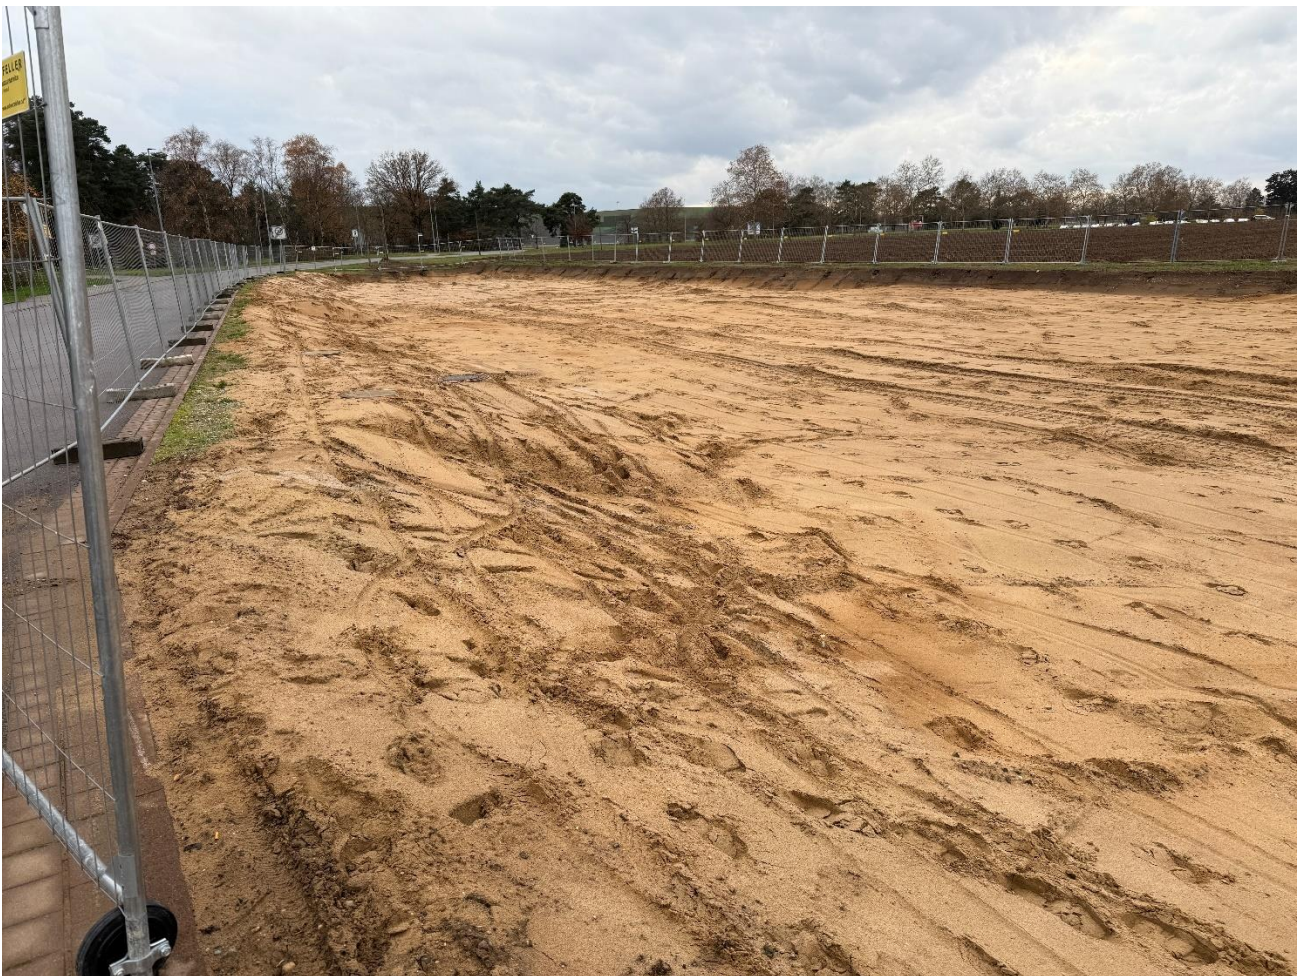
**Bild 1: Oberfläche nach erfolgter Bodensanierung, 26.11.2024**
