Ehem. Heizzentrale, Hügelsheim – Bodensanierung

Gutachterliche Kurzstellungnahme zur Bestätigung der durchgeführten Bodensanierung

Flurstück-Nr.: 4726/57

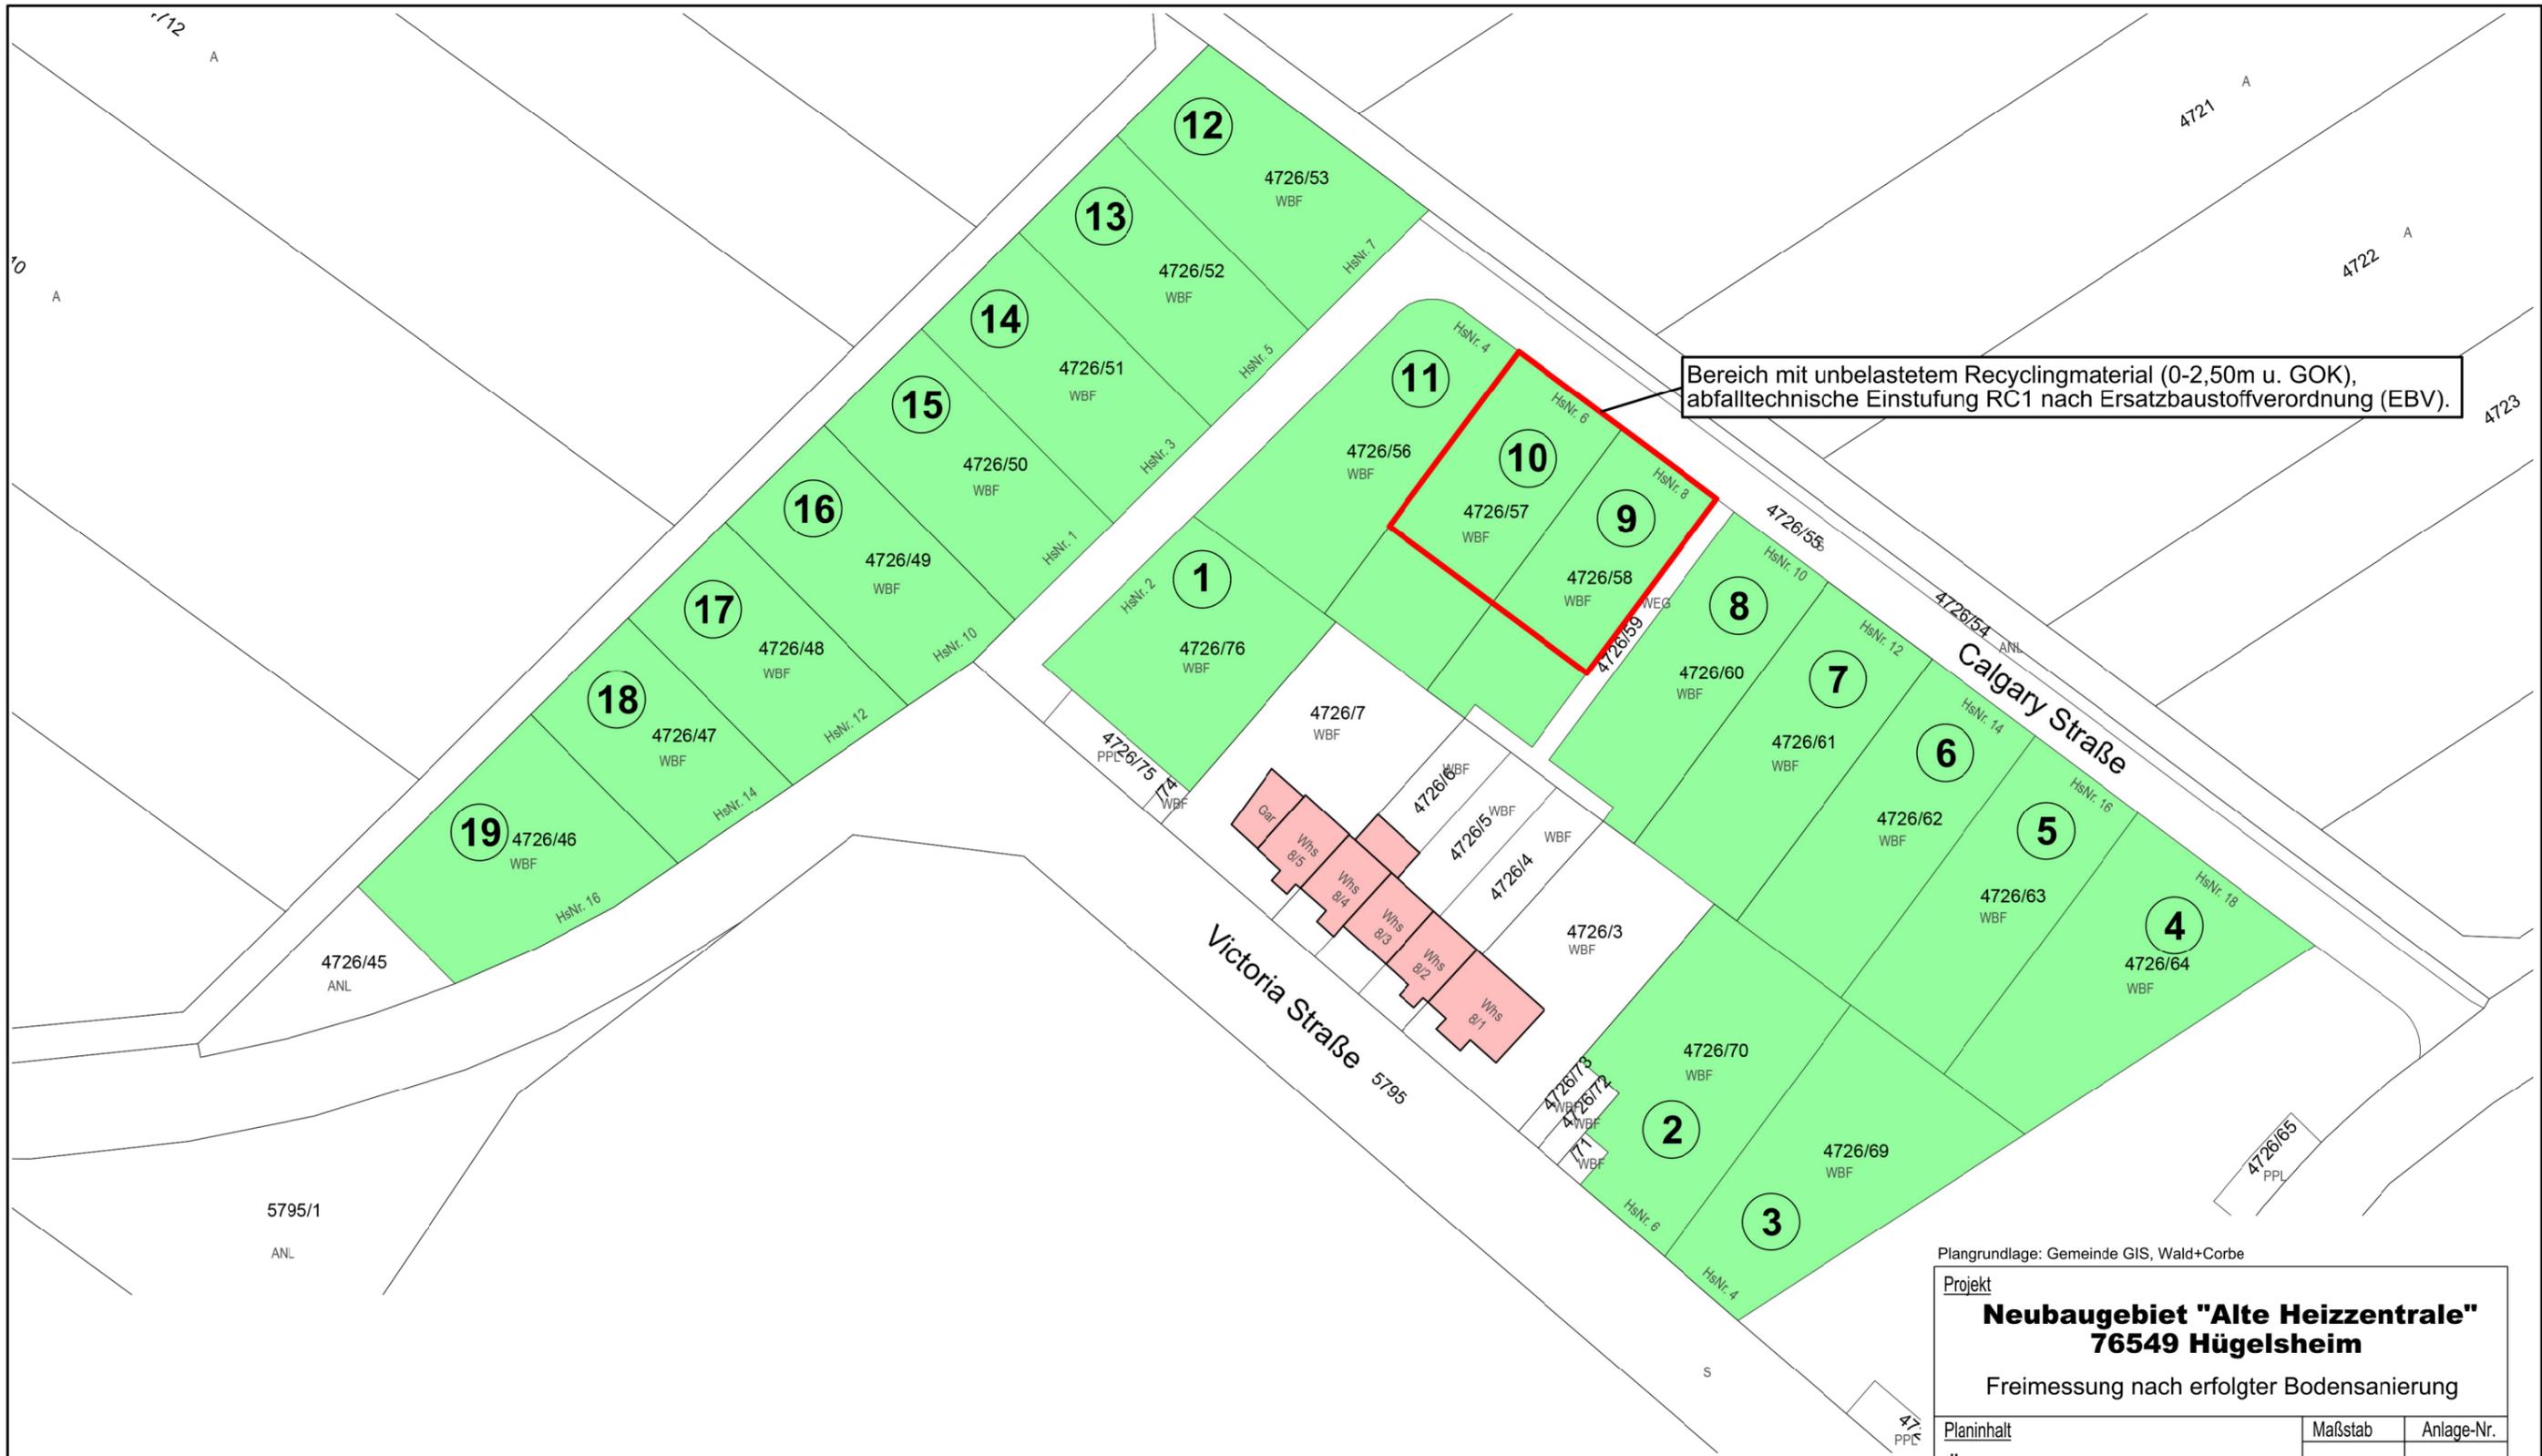
Übersichtslageplan Freimessungsbereiche

Bereich mit unbelastetem Recyclingmaterial (0-2,50m u. GOK),
abfalltechnische Einstufung RC1 nach Ersatzbaustoffverordnung (EBV).

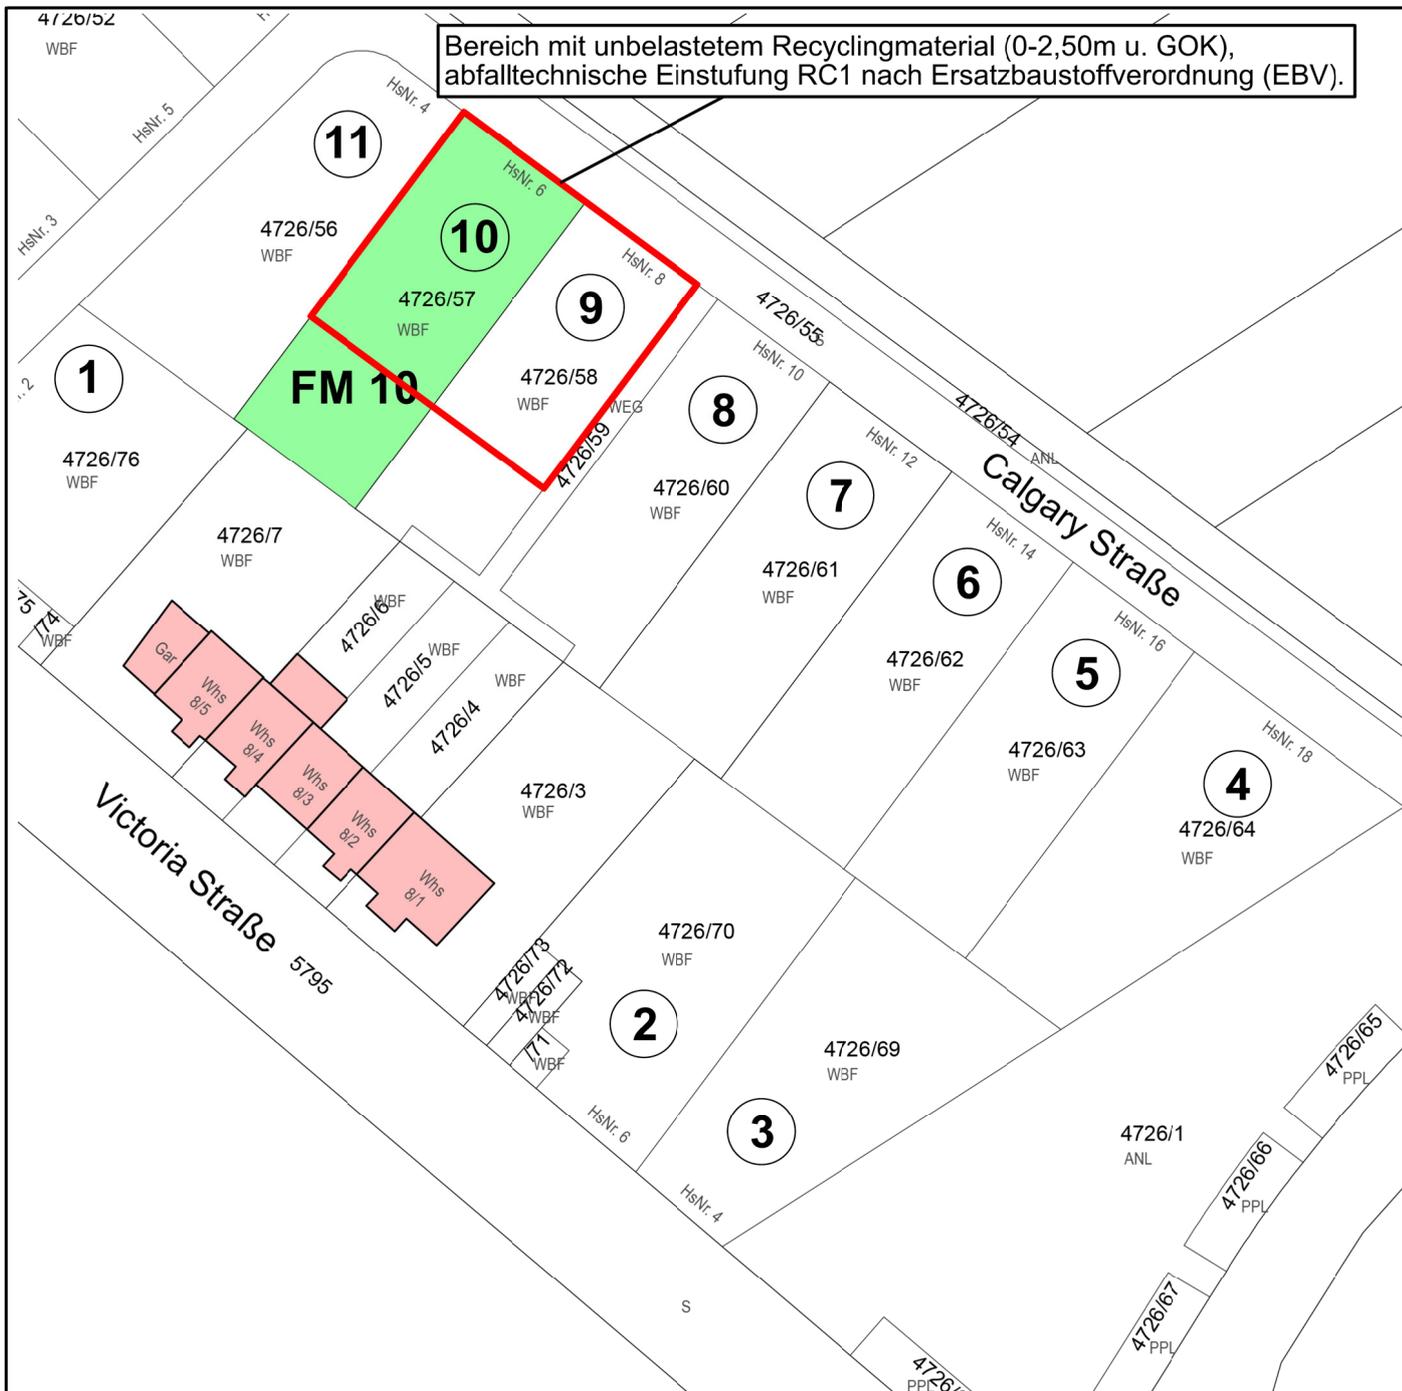
Lageplan Freimessungsbereich

Auf dem **Flurstück Nr. 4726/57** wurden für die sog. **Freimessung** des Untergrundes auf einer Fläche von knapp 500m² der natürlich anstehende Boden in einer Tiefe von 0,00-0,30m u. GOK an insgesamt 25 Einzelpunkten von uns beprobt. Diese Einzelproben wurden zu einer Mischprobe (**FM 10**) zusammengeführt und auf die o.g. Parameter in einem akkreditierten Analyselabor (BVU GmbH, Markt Rettenbach) chemisch analysiert.

Bereich mit unbelastetem Recyclingmaterial (0-2,50m u. GOK),
abfalltechnische Einstufung RC1 nach Ersatzbaustoffverordnung (EBV).

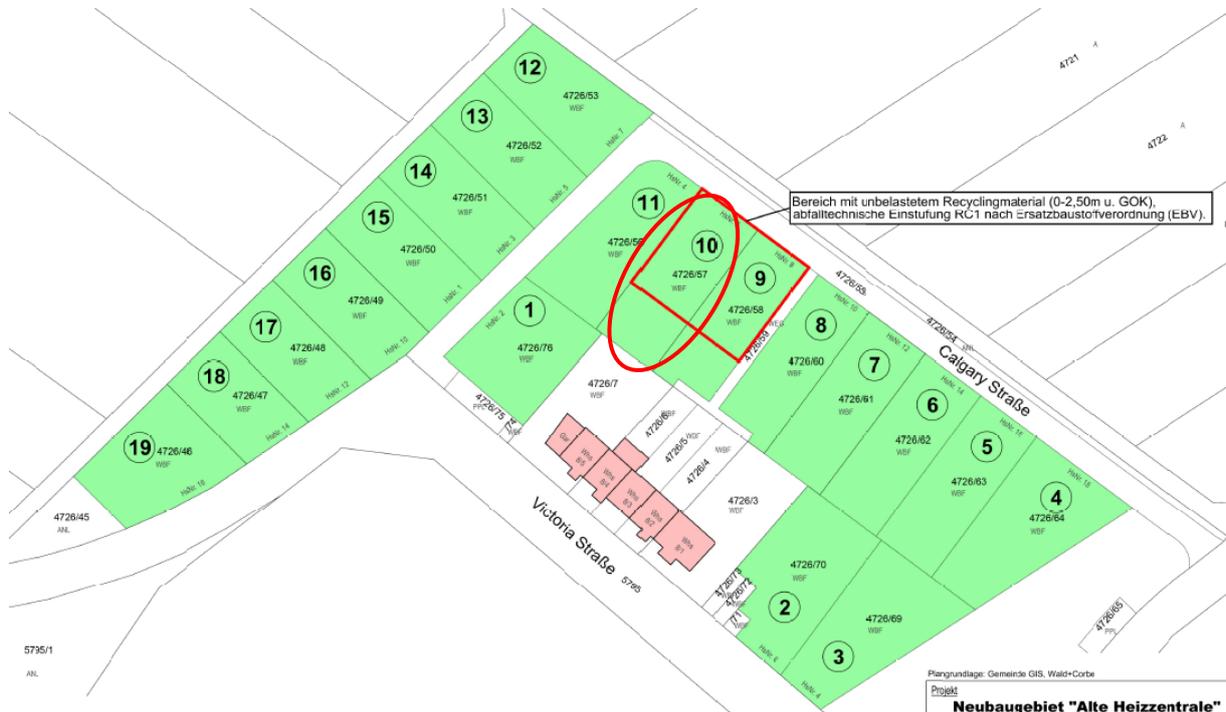
18. Probenahmeverfahren: **Flächenbeprobung zur Freimessung der Aushubsohle (ca. 500m²)**
19. Art der Probenahme: **Freimessung der Aushubsohle nach erfolgter Bodensanierung**
20. Anzahl der Einzelproben: **25** Mischproben: **1** Sammelproben:
- Sonderproben (Beschreibung): **---**
21. Anzahl der Einzelproben je Misch- / Sammelprobe: **28**
22. Probenvorbereitungsschritte: **---**
23. Probentransport und -lagerung (evtl. Kühltemperatur): **gekühlt**
24. Vor-Ort-Untersuchung: **---**
25. Beobachtungen bei der Probenahme / Bemerkungen: **---**
26. Fotodokumentation: ja nein **x** siehe Anlage **x**
27. Topographische Karte als Anhang? ja nein **x** Hochwert: Rechtswert:
28. Lageskizze (Lage der Haufwerke, etc. und Probenahmepunkte, Straßen, Gebäude u. s. w.):

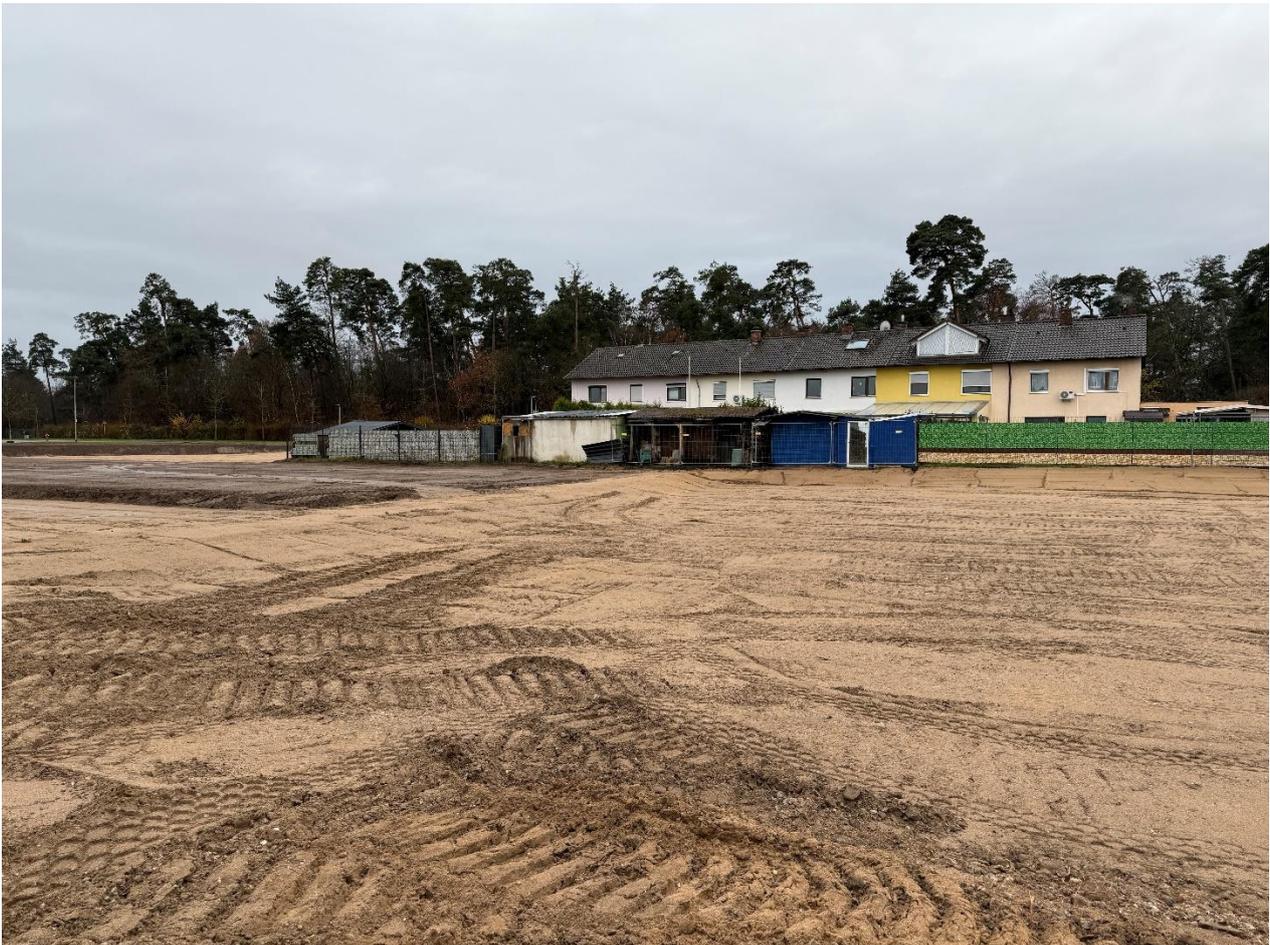
Bild 1: Oberfläche nach erfolgter Bodensanierung, 03.12.2024
