## **Ehem. Heizzentrale, Hügelsheim – Bodensanierung**

### **Gutachterliche Kurzstellungnahme zur Bestätigung der durchgeführten Bodensanierung**

**Flurstück-Nr.: 4726/49**

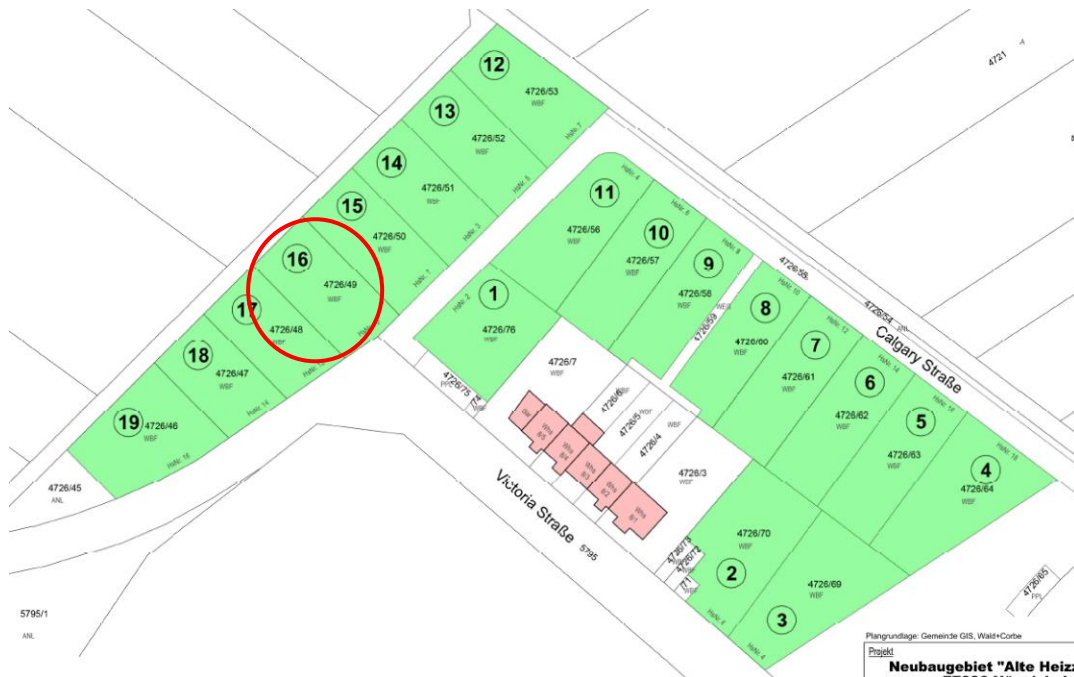
18. Probenahmeverfahren: **Flächenbeprobung zur Freimessung der Aushubsohle (ca. 500m<sup>2</sup>)**
19. Art der Probenahme: **Freimessung der Aushubsohle nach erfolgter Bodensanierung**
20. Anzahl der Einzelproben: **25** Mischproben: **1** Sammelproben:
- Sonderproben (Beschreibung): ---
21. Anzahl der Einzelproben je Misch- / Sammelprobe: **28**
22. Probenvorbereitungsschritte: ---
23. Probentransport und -lagerung (evtl. Kühltemperatur): **gekühlt**
24. Vor-Ort-Untersuchung: ---
25. Beobachtungen bei der Probenahme / Bemerkungen: ---
26. Fotodokumentation: ja nein x siehe Anlage x
27. Topographische Karte als Anhang? ja nein x Hochwert: Rechtswert:
28. Lageskizze (Lage der Haufwerke, etc. und Probenahmepunkte, Straßen, Gebäude u. s. w.):
