## Ehem. Heizzentrale, Hügelsheim – Bodensanierung

### Gutachterliche Kurzstellungnahme zur Bestätigung der durchgeführten Bodensanierung

Flurstück-Nr.: 4726/52

Freimessung nach erfolgter Bodensanierung

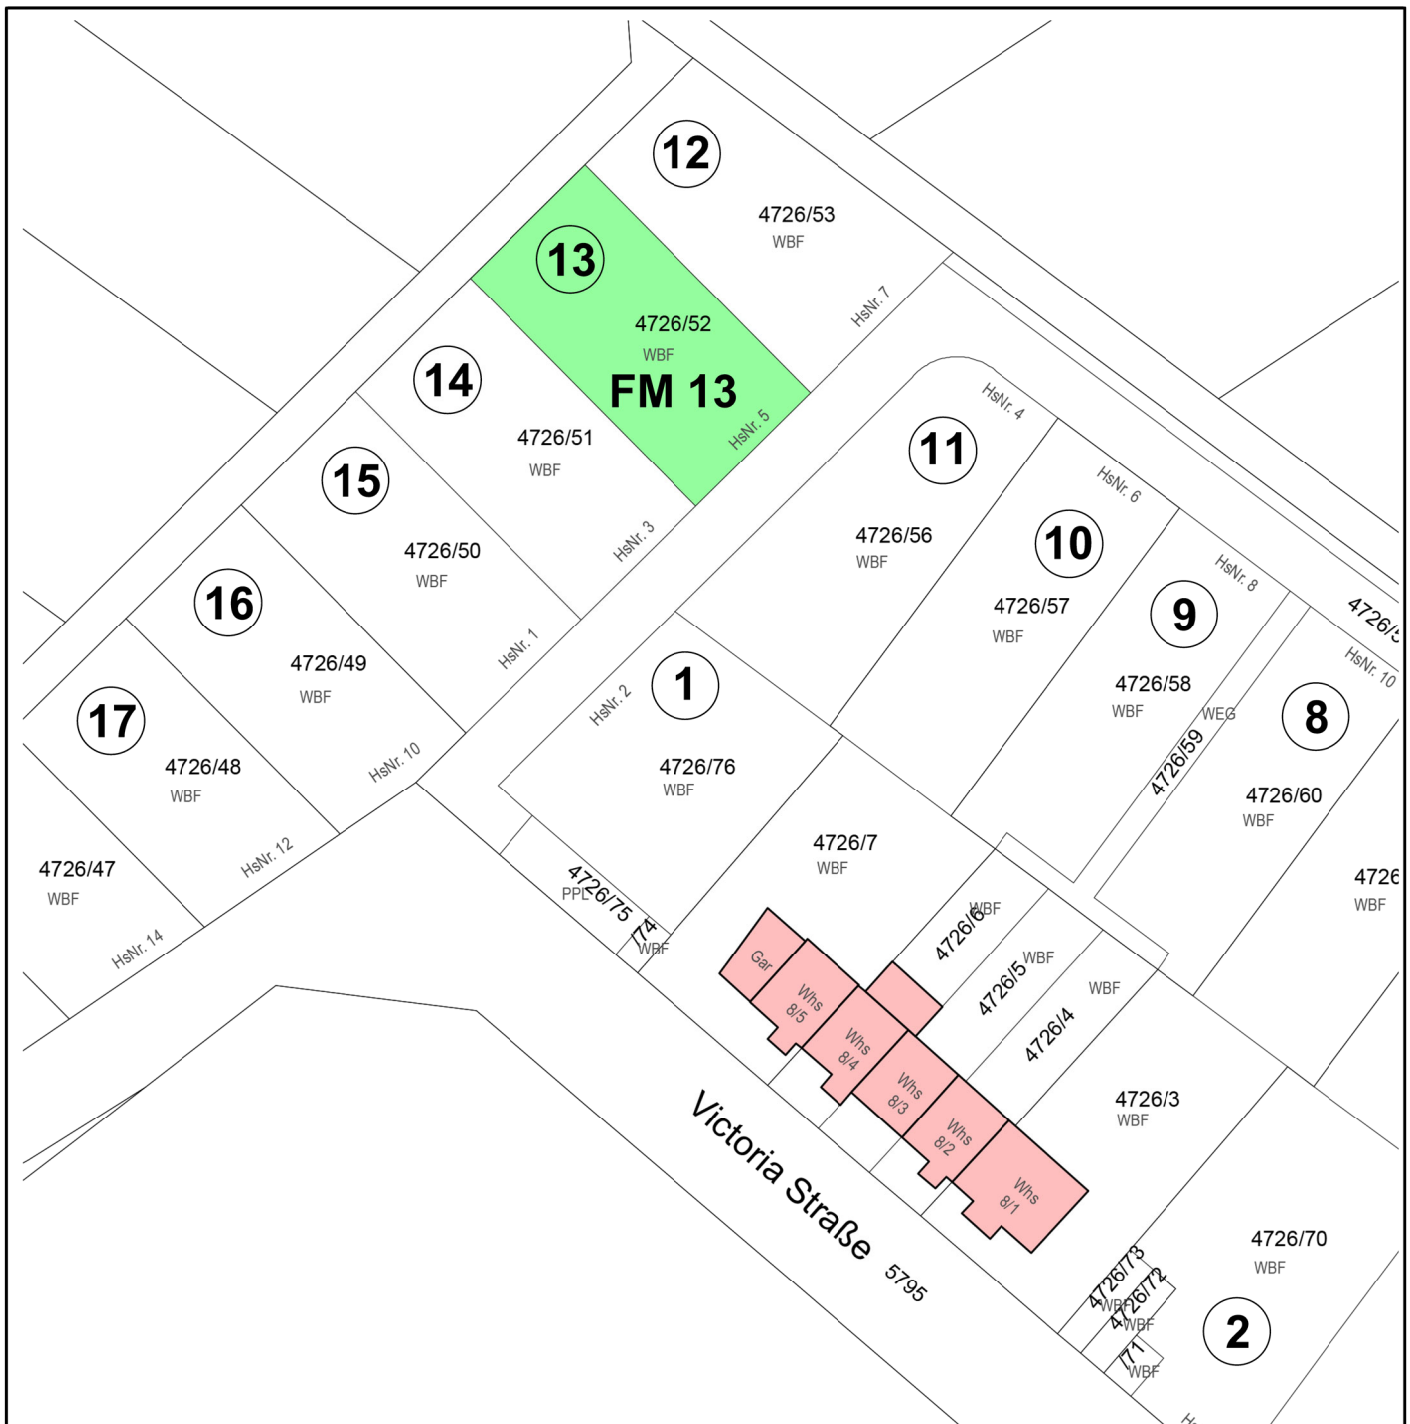
Lageplan  
Freimessungsbereich FM 13

Auf dem **Flurstück Nr. 4726/52** wurden für die sog. **Freimessung** des Untergrundes auf einer Fläche von knapp 500m<sup>2</sup> der natürlich anstehende Boden in einer Tiefe von 0,00-0,30m u. GOK an insgesamt 25 Einzelpunkten von uns beprobt. Diese Einzelproben wurden zu einer Mischprobe (**FM 13**) zusammengeführt und auf die o.g. Parameter in einem akkreditierten Analyselabor (BVU GmbH, Markt Rettenbach) chemisch analysiert.

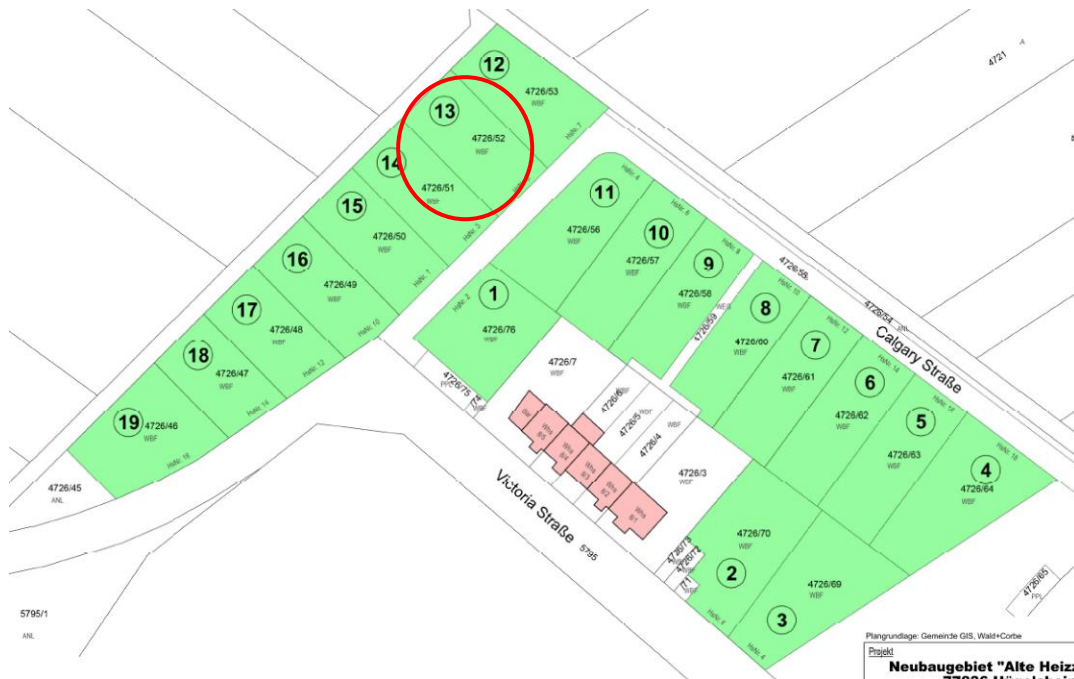
18. Probenahmeverfahren: **Flächenbeprobung zur Freimessung der Aushubsohle (ca. 500m<sup>2</sup>)**
19. Art der Probenahme: **Freimessung der Aushubsohle nach erfolgter Bodensanierung**
20. Anzahl der Einzelproben: **25** Mischproben: **1** Sammelproben:
- Sonderproben (Beschreibung): ---
21. Anzahl der Einzelproben je Misch- / Sammelprobe: **28**
22. Probenvorbereitungsschritte: ---
23. Probentransport und -lagerung (evtl. Kühltemperatur): **gekühlt**
24. Vor-Ort-Untersuchung: ---
25. Beobachtungen bei der Probenahme / Bemerkungen: ---
26. Fotodokumentation: ja nein x siehe Anlage x
27. Topographische Karte als Anhang? ja nein x Hochwert: Rechtswert:
28. Lageskizze (Lage der Haufwerke, etc. und Probenahmepunkte, Straßen, Gebäude u. s. w.):
