Geotechnischer Bericht

Neubaugebiet Panoramablick in Habichtswald OT Dörnberg

Projekt Nr.: 191/23 G01 rev01

Datum: 26.09.2023

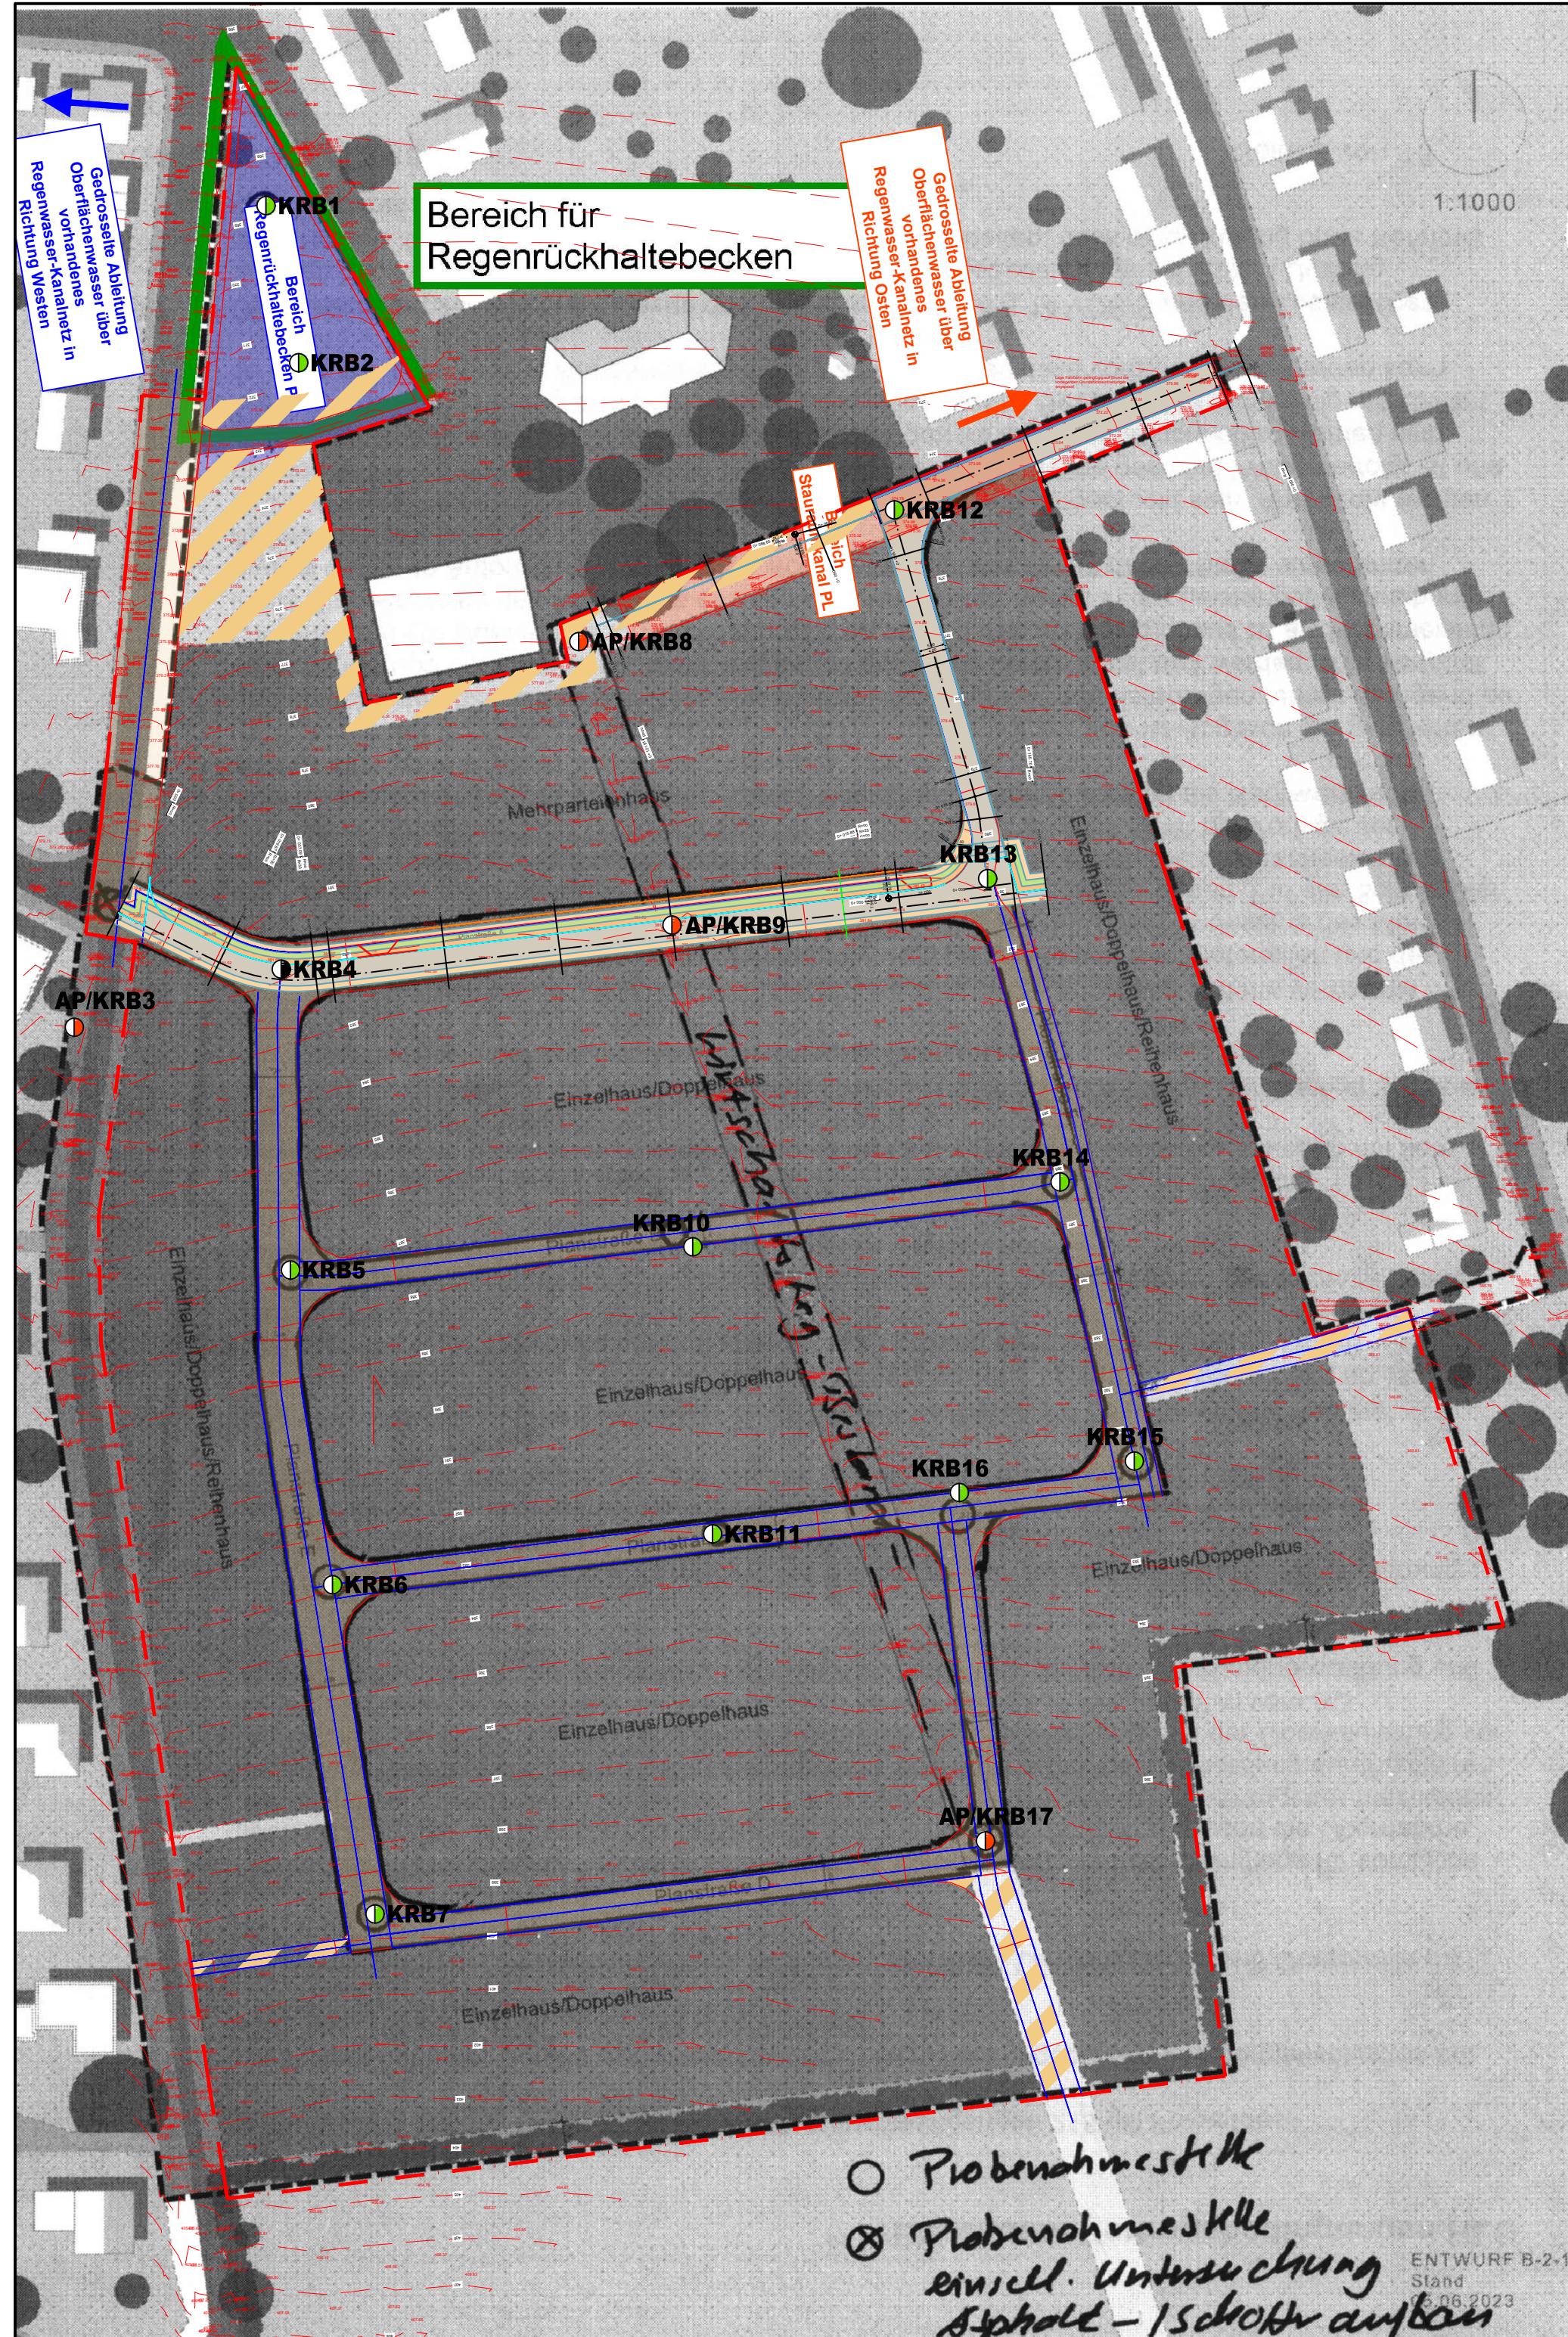
- ausgeführte Erkundungen
- KRB - Kleinrammbohrung
- AP - Asphalt/Schottertragschicht

Die Ansatzpunkte sind in dem Lageplan der Anlage 1 eingetragen. Die Lage der Ansatzpunkte kann der nachfolgenden Tabelle entnommen werden.

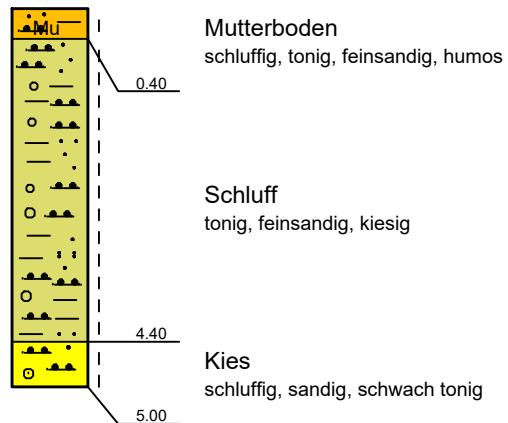
KRB 1

369.07 m NHN

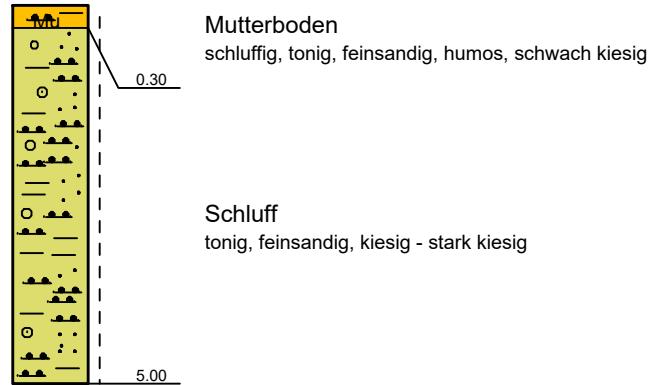
KRB 2

371.54 m NHN

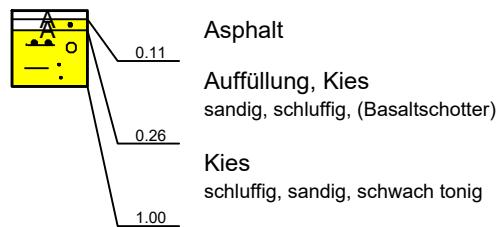
381,75 m NHN

Aufschluss KRB 3 (Straße)

11 cm gebundene Decke

15 cm Tragschicht, Basaltschotter (Kies, sandig, schluffig)

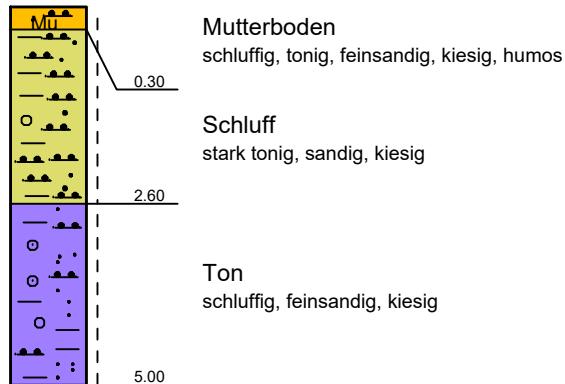
KRB 5

386.95 m NHN

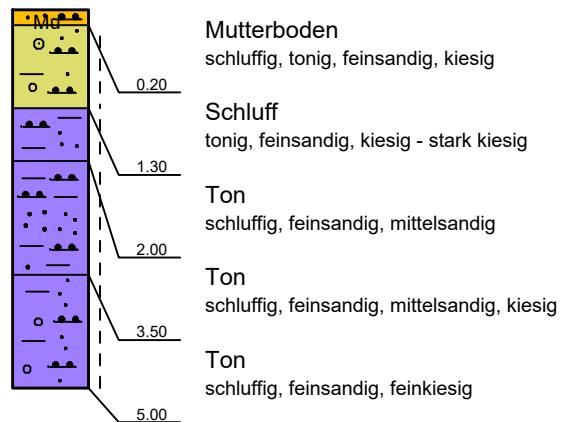
KRB 6

392.78 m NHN

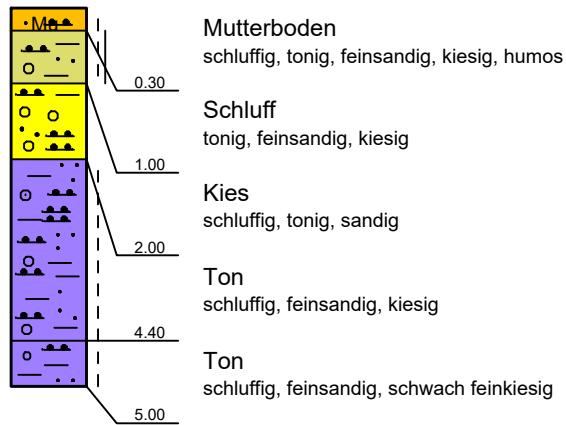
KRB 7

399.54 m NHN

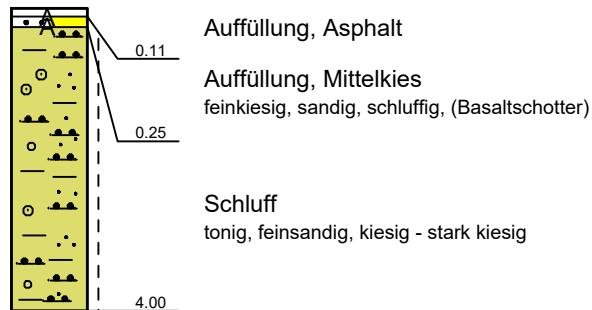
377.01 m NHN

Aufschluss KRB 8 (Weg)

11 cm gebundene Decke

14 cm Tragschicht, Basaltschotter (Kies, sandig, schluffig)

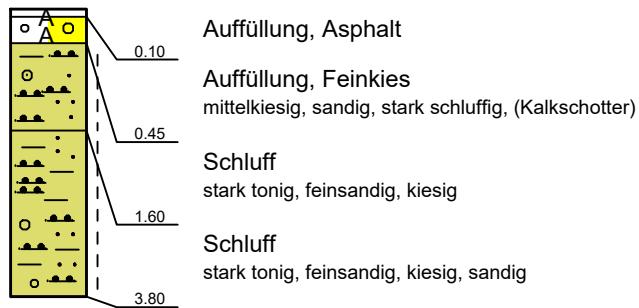
381.97 m NHN

Aufschluss KRB 9 (Weg)

10 cm gebundene Decke

35 cm Tragschicht, Kalkschotter (Kies, sandig, stark schluffig)

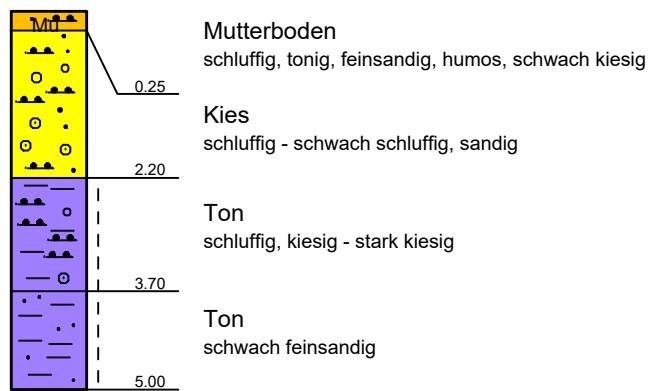
387.78 m NHN

Bei dem Baugrundaufschluss KRB 10 wurden unterhalb der Lehme bis zur Endteufe von 5,0 m uGOK Tone angetroffen, bei denen es sich aufgrund der Feldansprache und anhand der Laborergebnisse vermutlich um tertiäre Tone handelt.

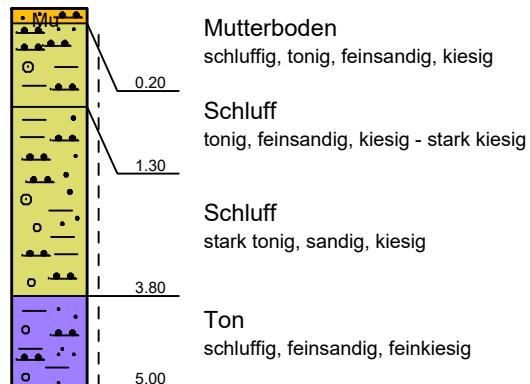
KRB 11

392,93 m NHN

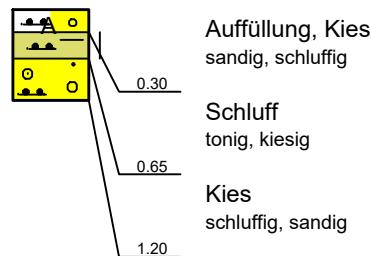
374.77 m NHN

Aufschluss KRB 12 (ungebundene Wegedecke)

30 cm ungebundene Decke (Kalkschotter, Kies, sandig, schluffig)

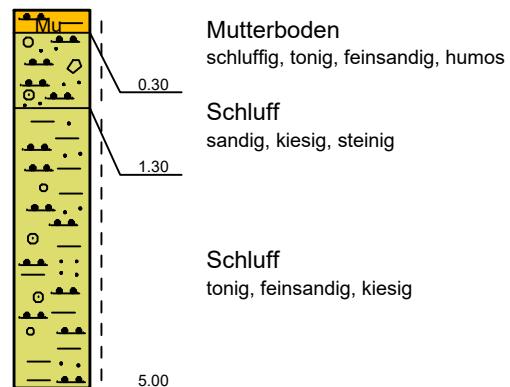
KRB 15

391,30 m NHN

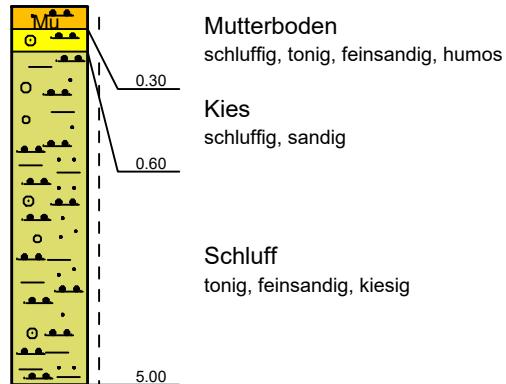
KRB 16

392.10 m NHN

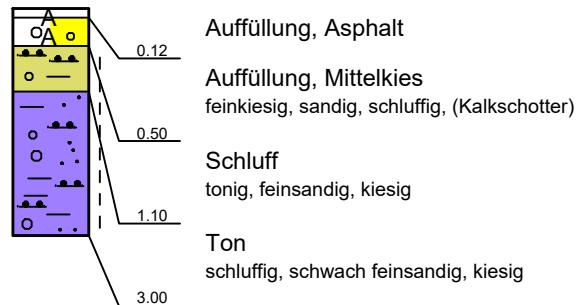
398.84 m NHN

Aufschluss KRB 17 (Weg)

12 cm gebundene Decke

38 cm Tragschicht, Kalkschotter (Kies, sandig, schluffig)

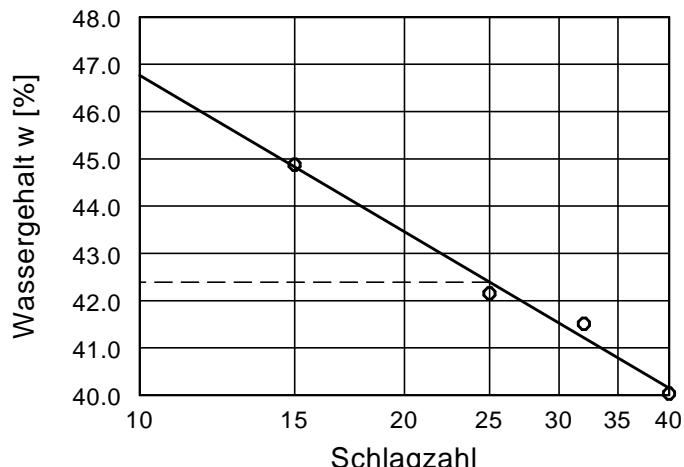
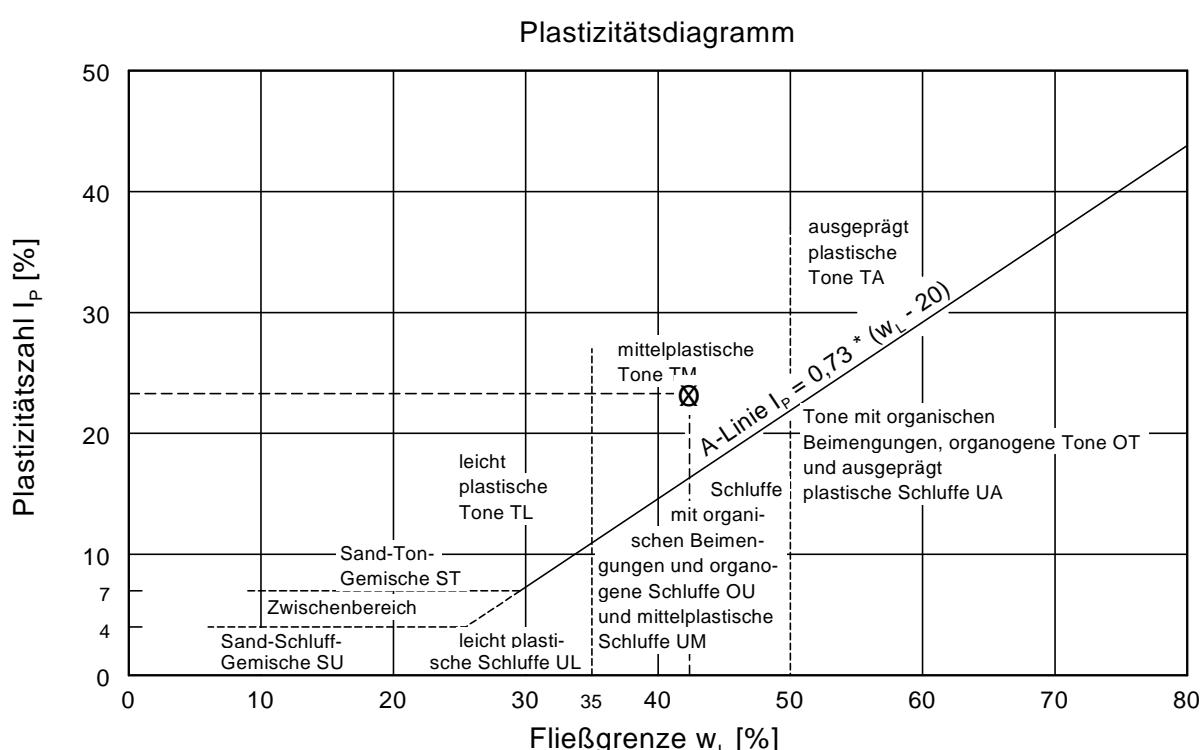
Wassergehalt w =	17.3 %
Fließgrenze w _L =	42.4 %
Ausrollgrenze w _P =	19.1 %
Plastizitätszahl I _P =	23.3 %
Konsistenzzahl I _C =	0.75
Anteil Überkorn ü =	45.2 %
Wassergeh. Überk. w _Ü =	8.0 %
Korr. Wassergehalt =	25.0 %

Fließgrenze: $w_L = 42,4 - 53,5 \%$

Plastizitätszahl: $I_P = 23,3 - 36,5 \%$

Konsistenzzahl: $I_c = 0,75 - 0,80$

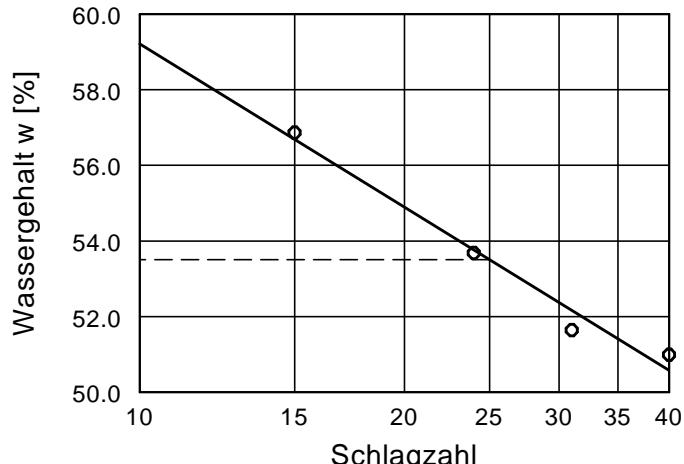
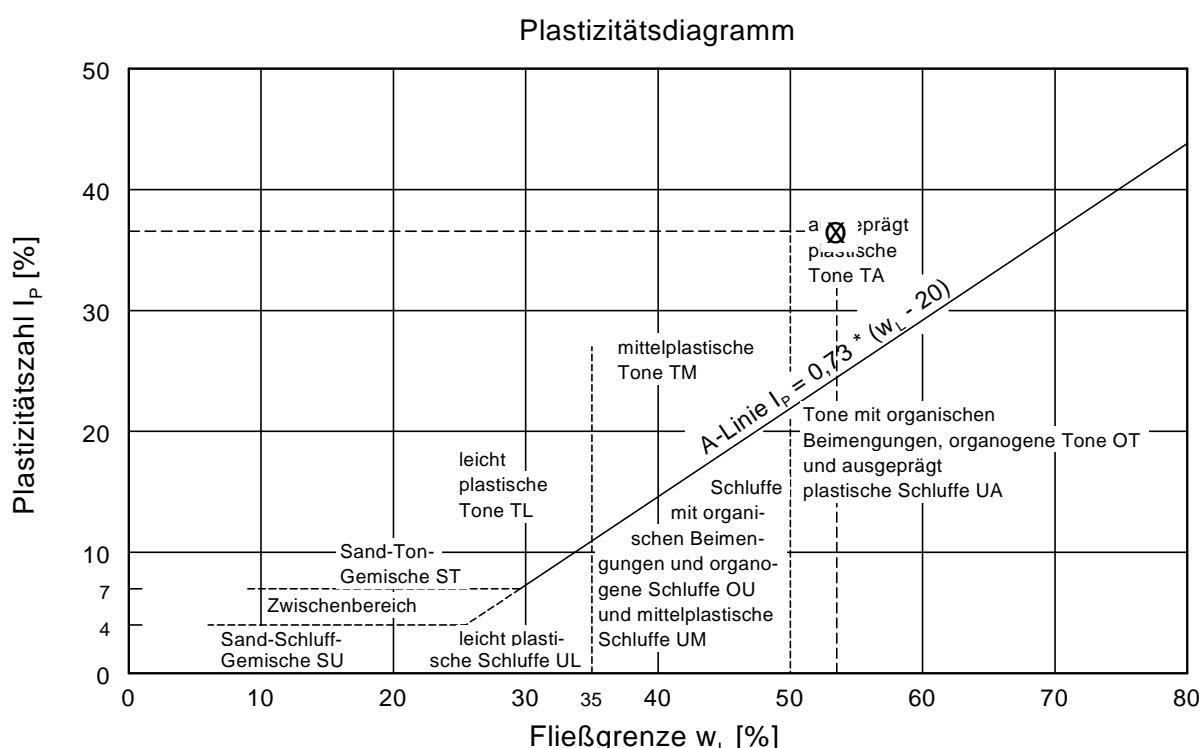
Probe-Nr.: 6/3
 Entnahmestelle: KRB 6
 Tiefe: 1,3-2,0
 Art der Entnahme: gestört
 Bodenart: U, s, t, g'
 Probe entnommen am: 18.08.2023

Wassergehalt $w = 21.6\%$
 Fließgrenze $w_L = 53.5\%$
 Ausrollgrenze $w_P = 17.0\%$
 Plastizitätszahl $I_p = 36.5\%$
 Konsistenzzahl $I_c = 0.80$
 Anteil Überkorn $\text{ü} = 16.3\%$
 Wassergeh. Überk. $w_{\text{Ü}} = 8.0\%$
 Korr. Wassergehalt = 24.3 %

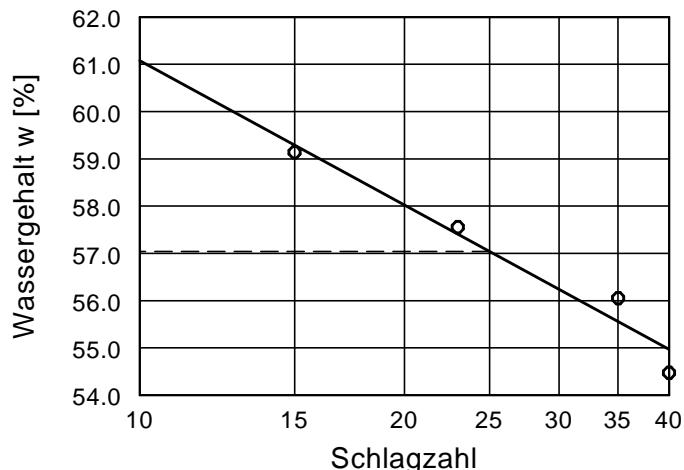
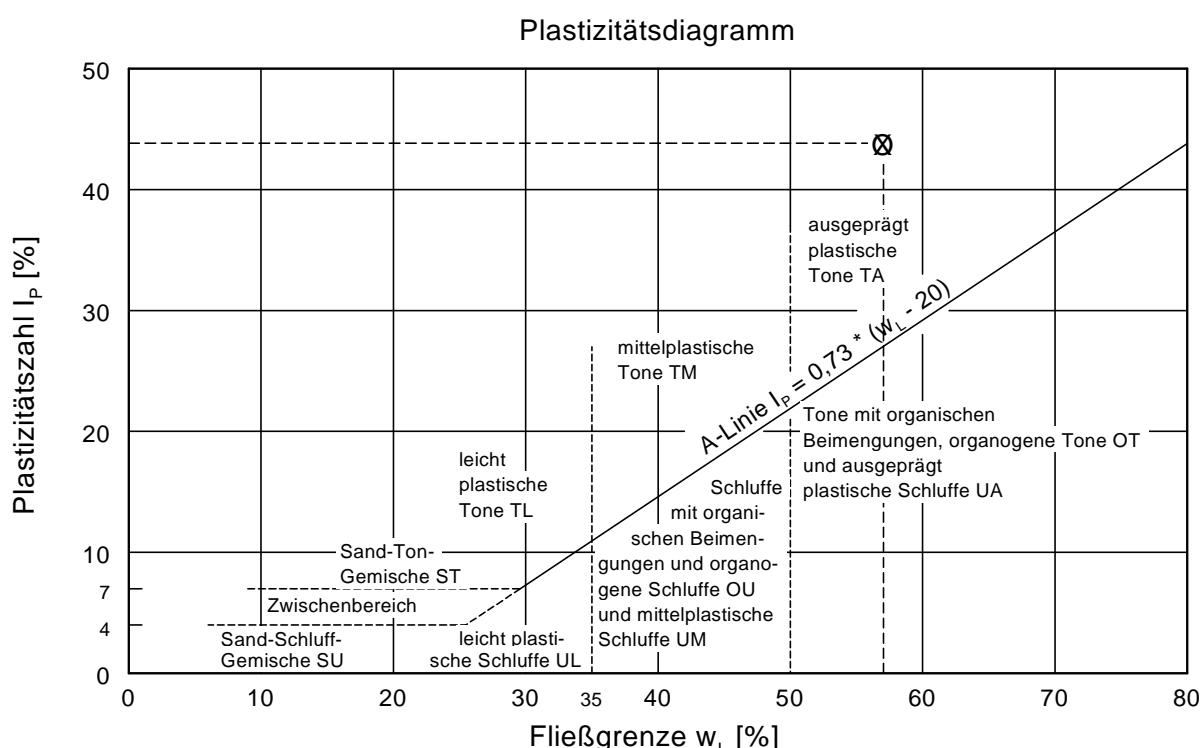
Probe-Nr.: 10/6
 Entnahmestelle: KRB 10
 Tiefe: 3,7 - 5,0
 Art der Entnahme: gestört
 Bodenart: T, u, s'
 Probe entnommen am: 08.08.2023

Wassergehalt $w = 18.6\%$
 Fließgrenze $w_L = 57.0\%$
 Ausrollgrenze $w_P = 13.2\%$
 Plastizitätszahl $I_p = 43.8\%$
 Konsistenzzahl $I_c = 0.87$
 Anteil Überkorn $u = 1.0\%$
 Wassergeh. Überk. $w_U = 8.0\%$
 Korr. Wassergehalt = 18.8 %

Fließgrenze: $w_L = 57,0 \%$

Plastizitätszahl: $I_P = 43,8 \%$

Konsistenzzahl: $I_c = 0,87$

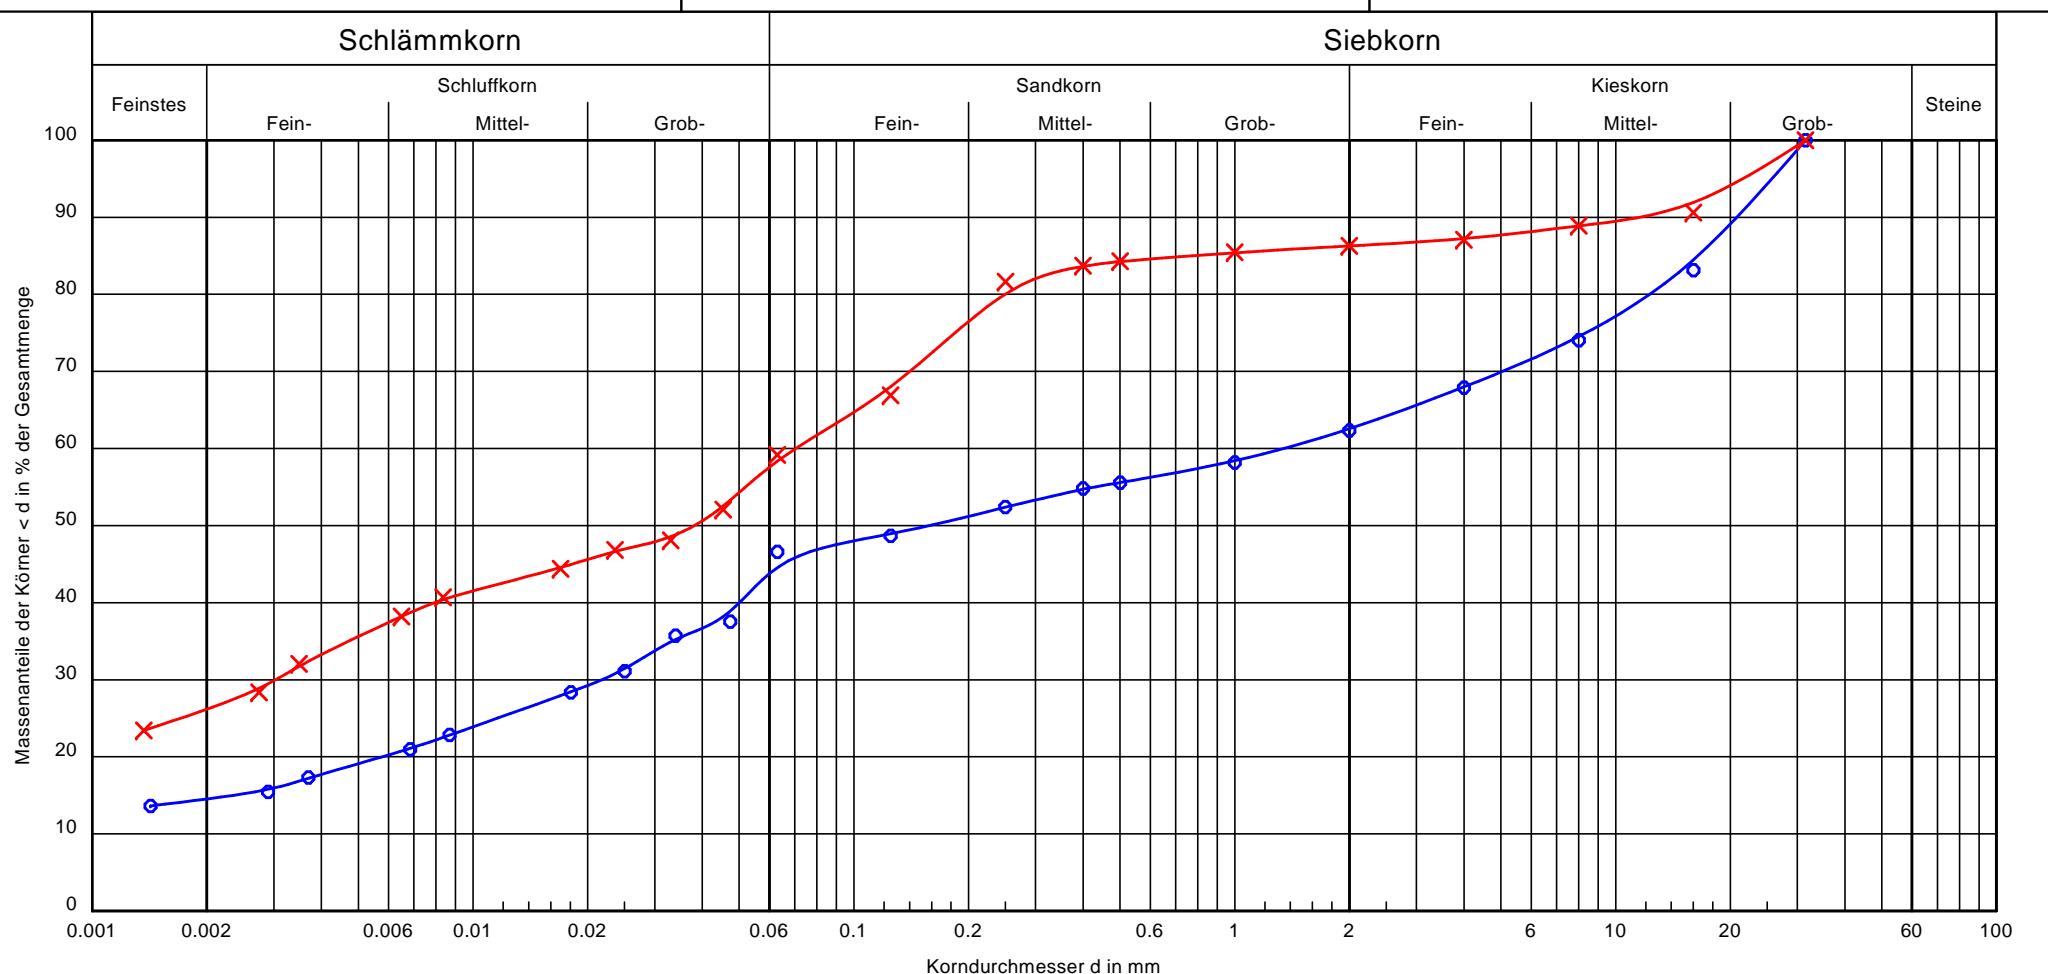
Arbeitsweise: Sieb- und Sedimentationsanalyse

Bezeichnung:	2/3+2/4	6/3	Bemerkungen: Homogenbereich 1 Quartäre Hanglehme	Bericht: 191/23 G1 Anlage: 4.3.1
Entnahmestelle:	KRB 2	KRB 6		
Tiefe (m):	1,0-3,0	1,3-2,0		
Bodenart:	G, ü, s, t'	U, s, t, g'		
Cu/Cc:	-/-	-/-		
Durchlässigkeit (Kaubisch):	$1.1 \cdot 10^{-8}$	$1.3 \cdot 10^{-9}$

Quartäre Hanglehme (2 Proben)

Kies, stark schluffig, sandig, schwach tonig

Schluff, sandig, tonig, schwach kiesig

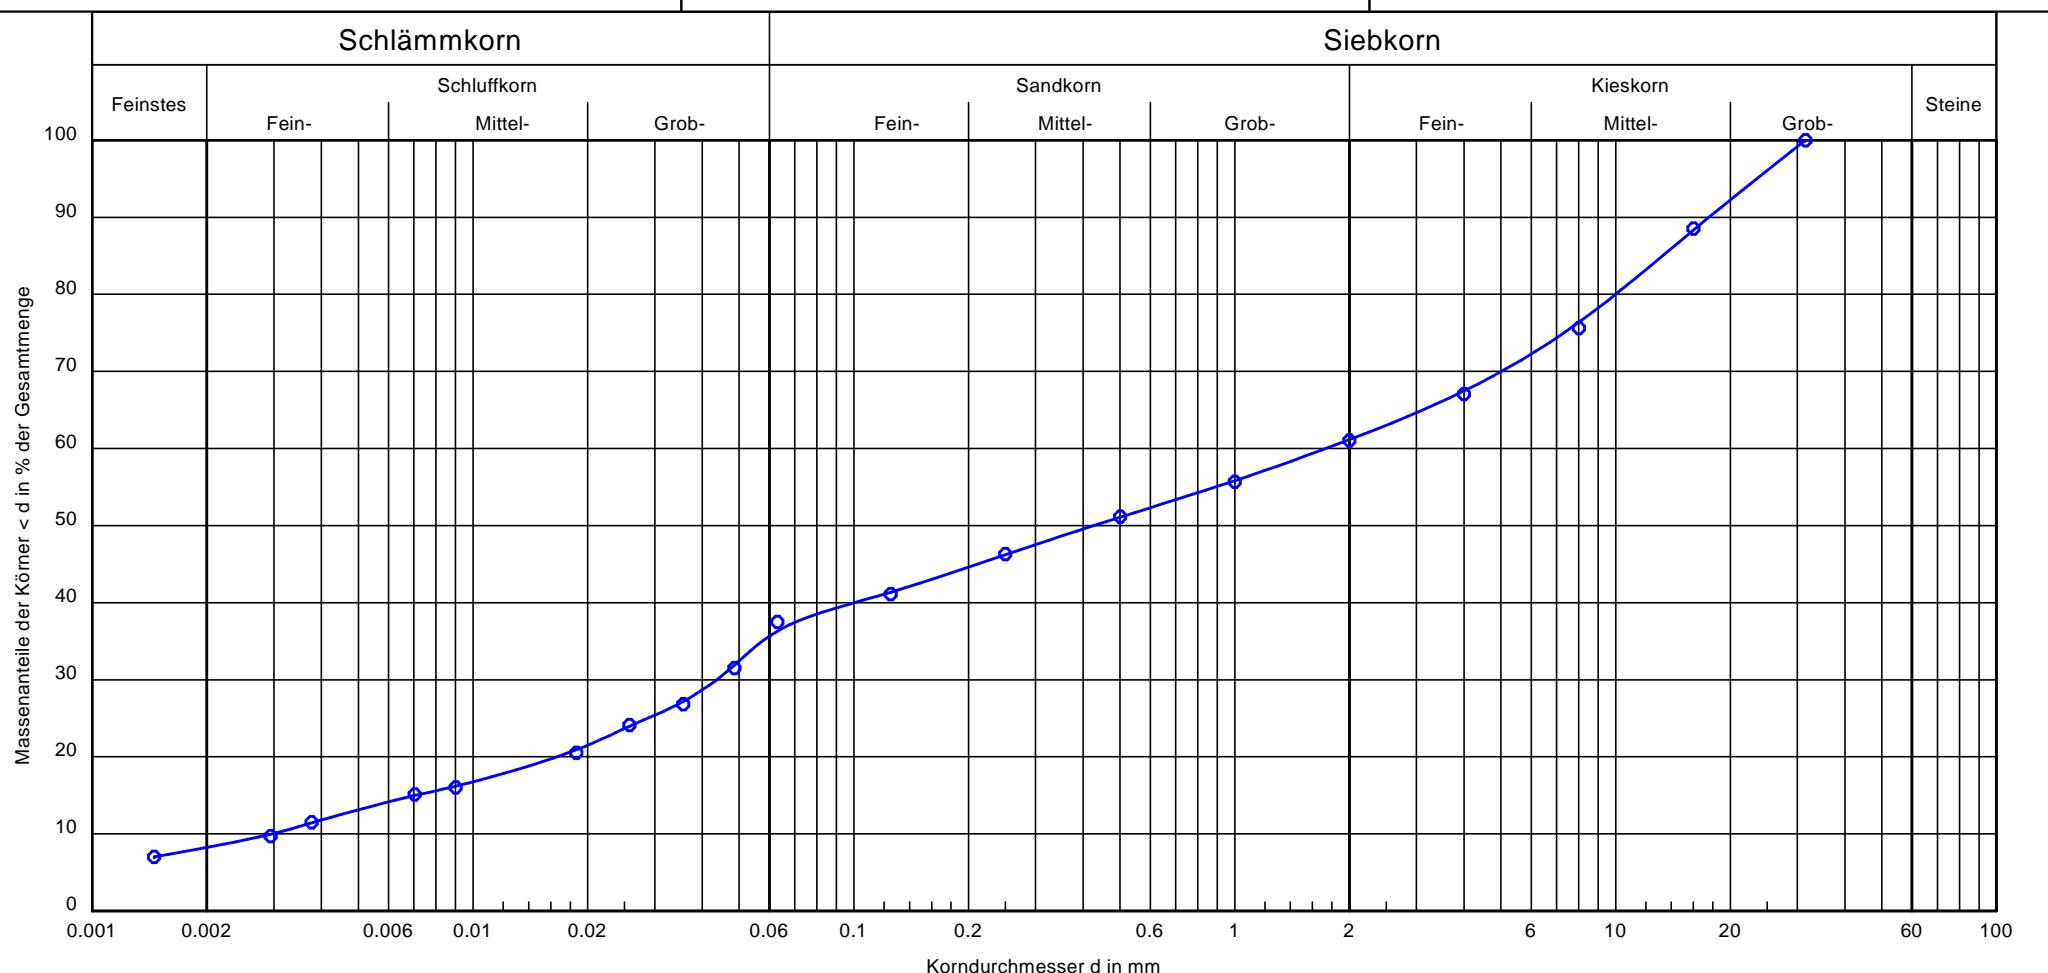
Arbeitsweise: Sieb- und Sedimentationsanalyse

Bezeichnung:	1/6	Bemerkungen: Homogenbereich 2 Quartärer Hangschutt	Bericht: 191/23 G1 Anlage: 4.3.2
Entnahmestelle:	KRB 1		
Tiefe (m):	4,4-5,0		
Bodenart:	G, u, s, t'		
Cu/Cc:	583.3/0.4		
Anteile:	8.2/28.0/24.9/38.8		
Durchlässigkeit (USBR):	$2.9 \cdot 10^{-7}$

Für den Hangschutt wurde aus den Sieblinien eine Durchlässigkeit von $2,9 \times 10^{-7} \text{ m/s}$ ermittelt (s. Tabelle 3). Für die Hanglehme wurde eine Durchlässigkeit von $1,1 \times 10^{-8} \text{ m/s}$ bis $1,3 \times 10^{-9} \text{ m/s}$ ermittelt. Für die Tone wurde eine Durchlässigkeit von $3,6 \times 10^{-11} \text{ m/s}$ ermittelt.

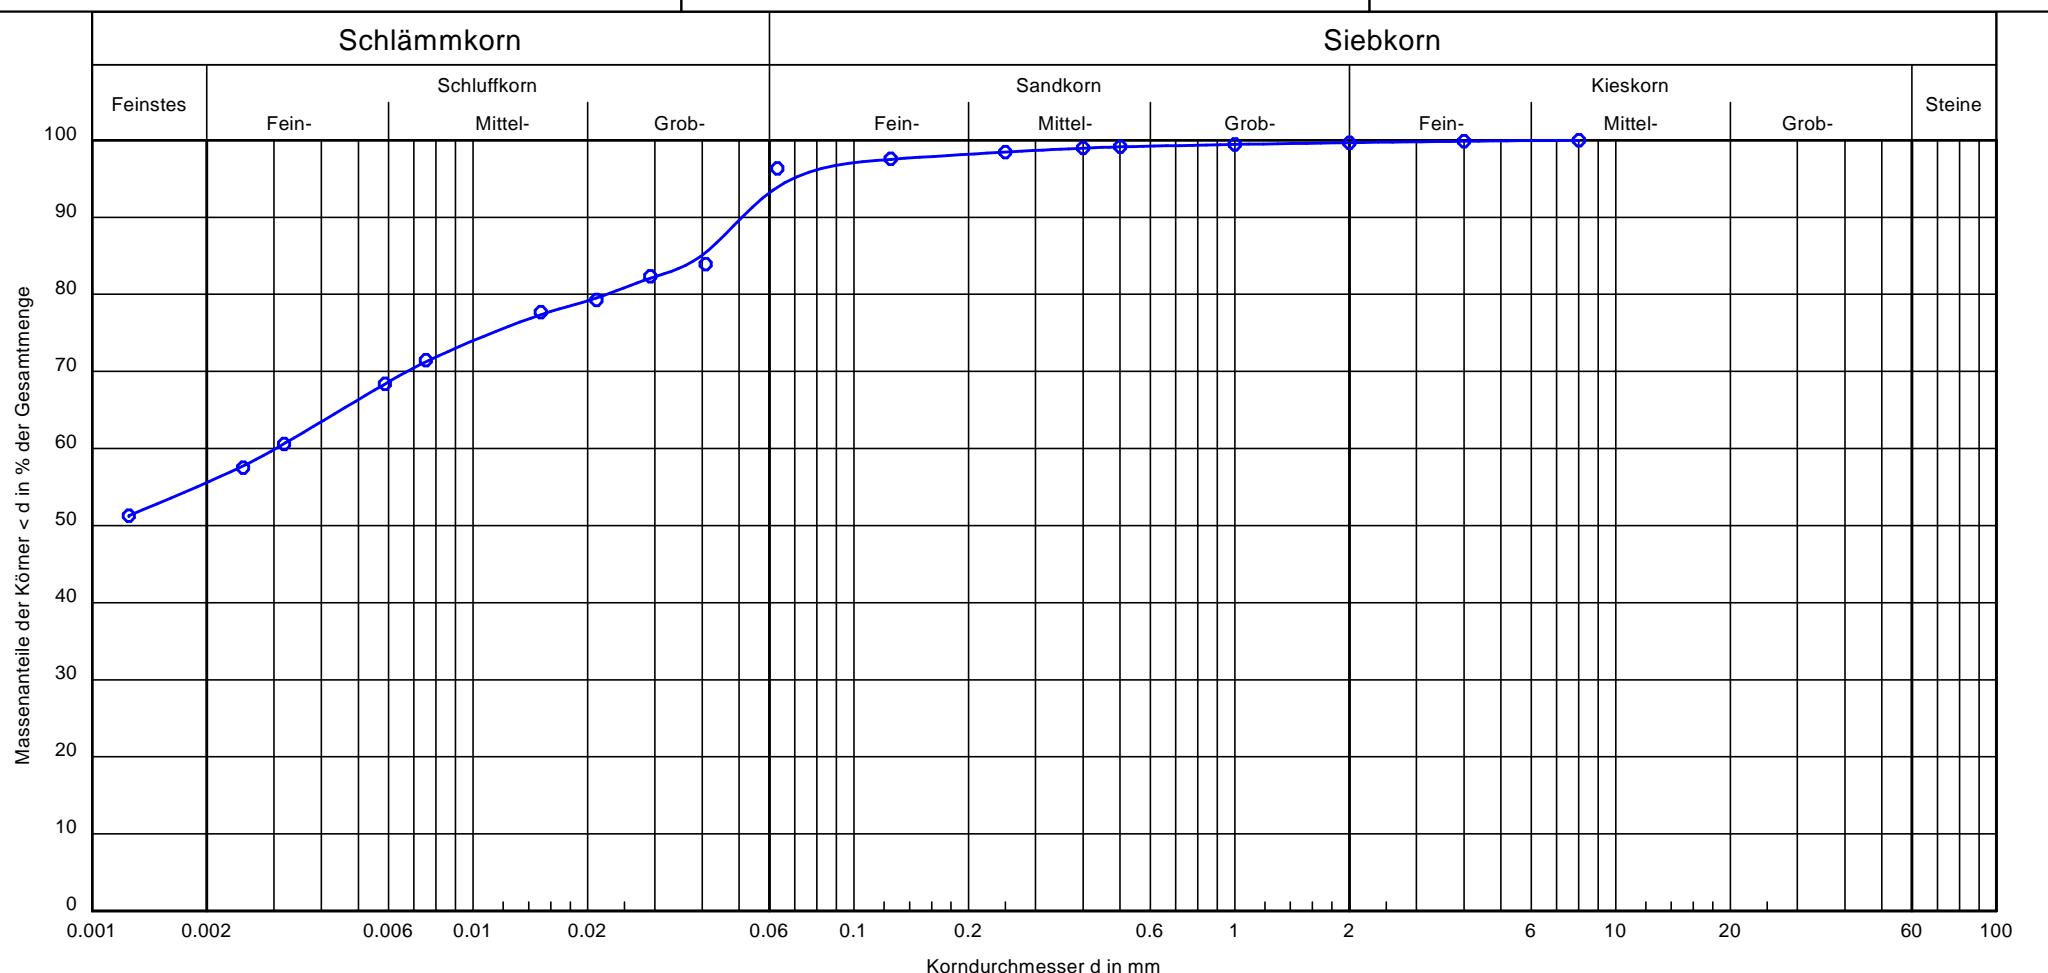
Arbeitsweise: Sieb- und Sedimentationsanalyse

Bezeichnung:	10/6	Bemerkungen:	Homogenbereich 3 Tertiäre Tone	Bericht: 191/23 G1
Entnahmestelle:	KRB 10			Anlage: 4.3.3
Tiefe (m):	3,7 - 5,0			
Bodenart:	T, \bar{u} , s'			
Cu/Cc:	-/-			
Anteile:	55.6/38.3/5.8/0.3			
Durchlässigkeit (Kaubisch):	$3.6 \cdot 10^{-11}$

Ton, stark schluffig, schwach sandig
