Konversion Alfred-Delp-Kaserne, Donauwörth

**Fachgutachtliche Begleitung Bodenaushub, Eingrenzung festgestellter Belastung, Deklarationsanalytik
Beweissicherungs- und Haufwerksbeprobung**

Hier: Kurzmitteilung Beweissicherungsergebnisse KVF 17 – Geb. 41

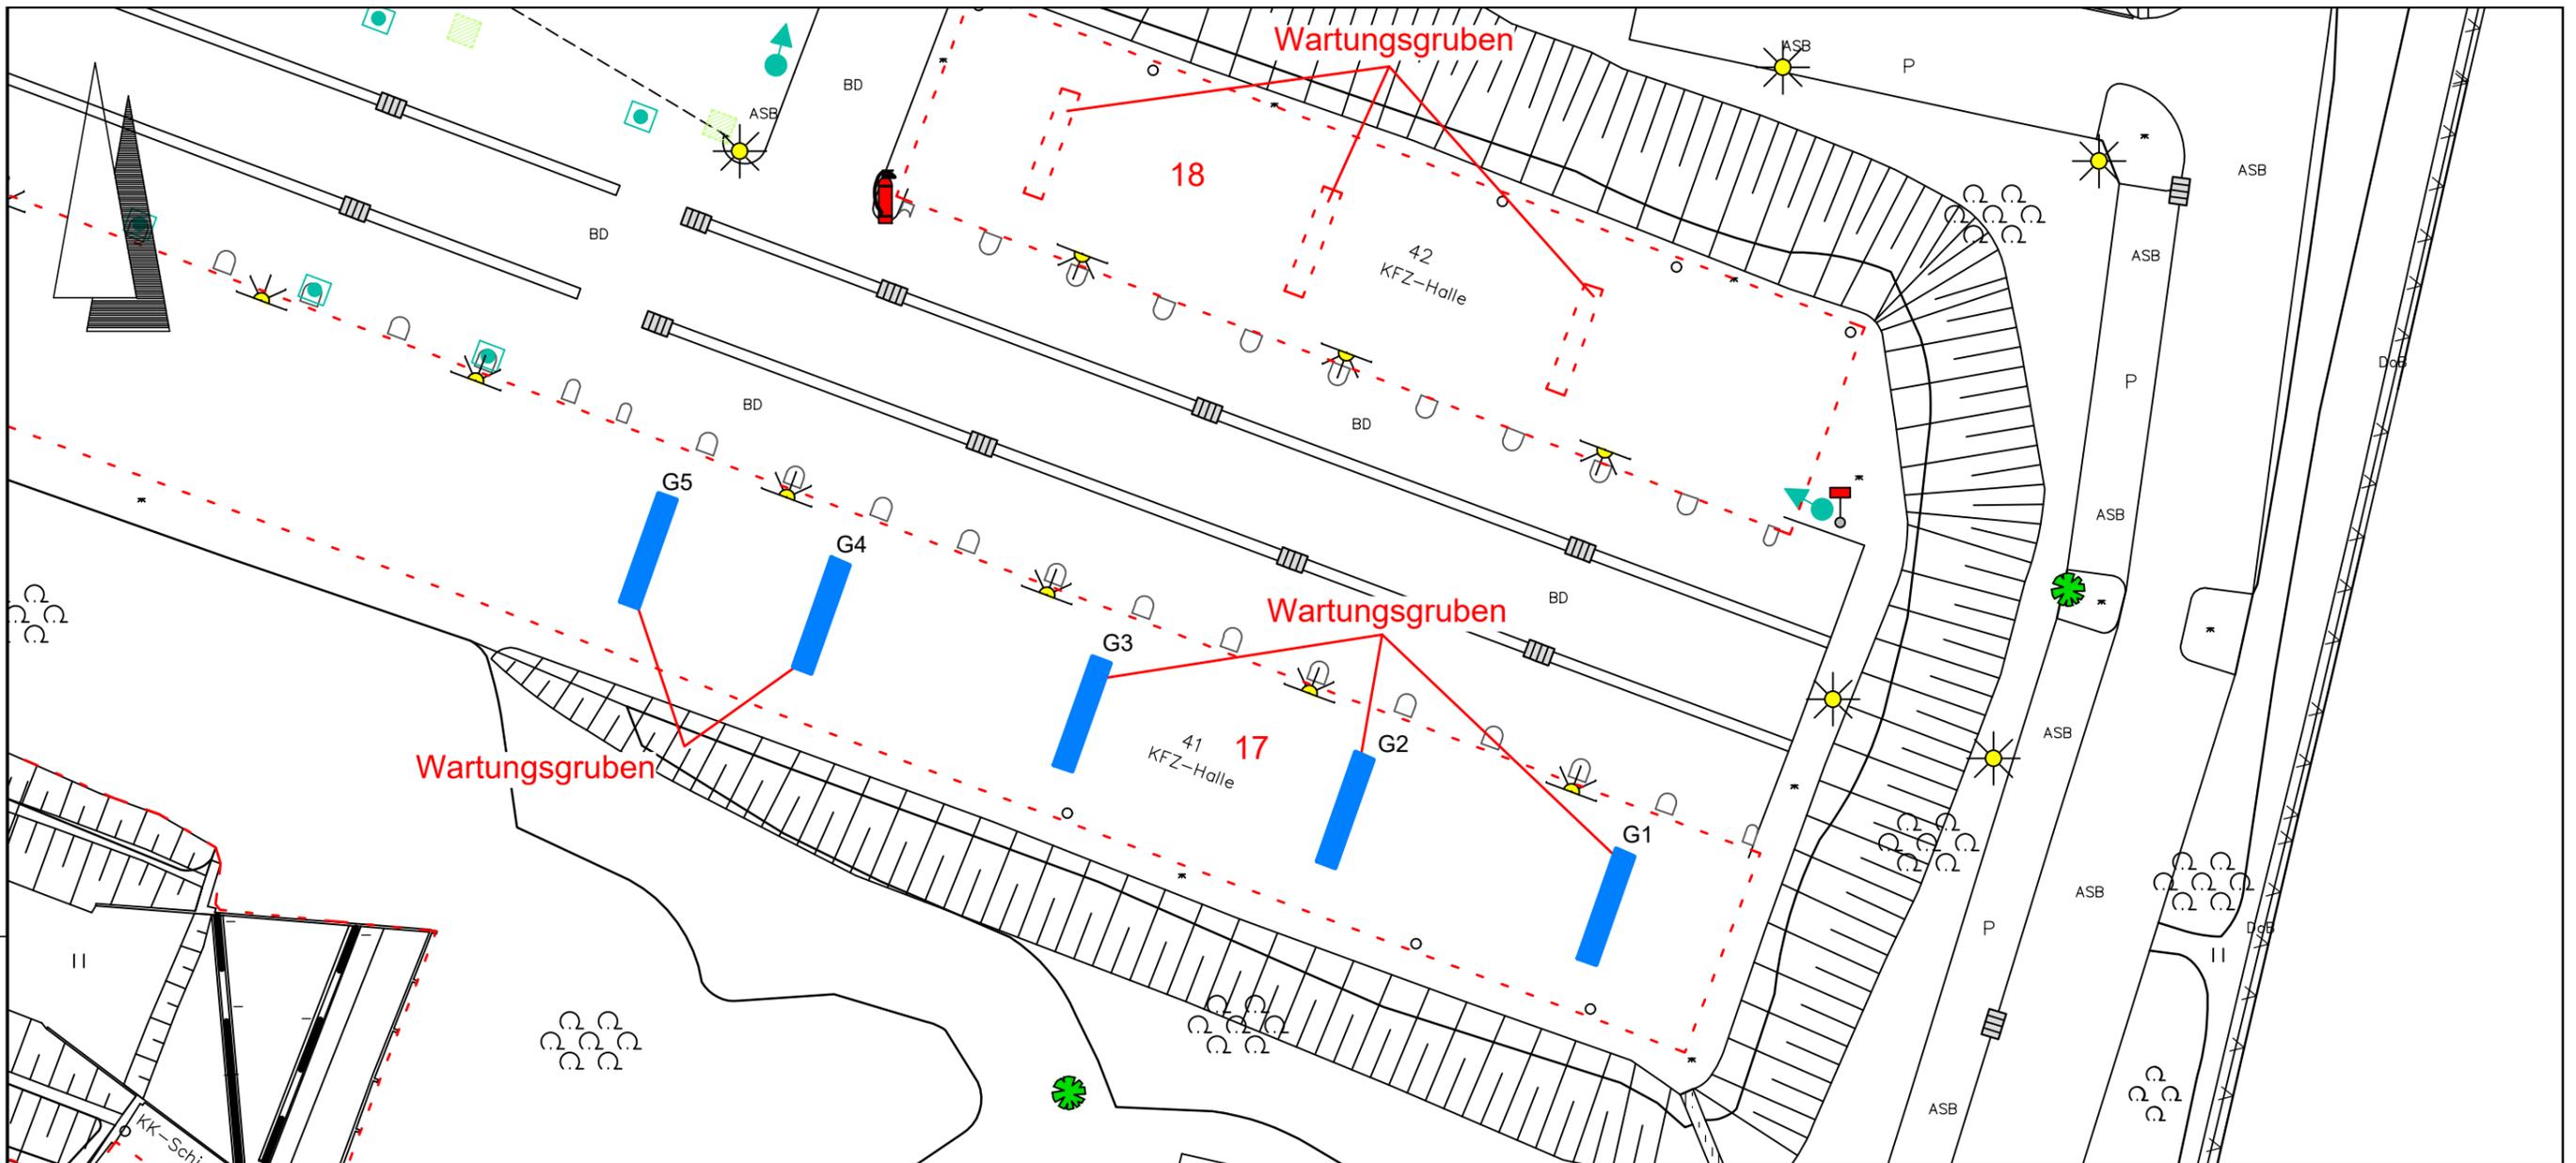
- 2 Detaillageplan

- G1, G2, G3, G4, G5
ausgebaute Wartungsgruben
- 17 Kontaminationsverdachfläche

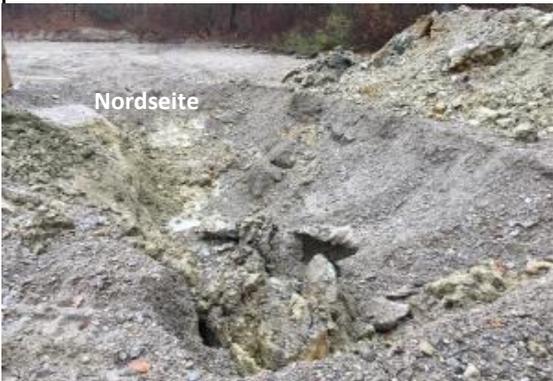
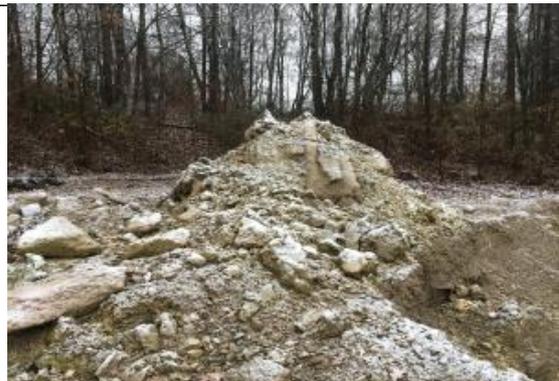
Dabei wurden die Bodenschichten der entstandenen Gruben jeweils fachgerecht begutachtet (Materialansprache mit organoleptischer Prüfung) und beprobt (vgl. Probenahmeprotokolle Anlage 4). In den Bereichen der Wartungsgruben waren keine organoleptische Auffälligkeiten festzustellen.

Die Sohl- und Wandbereiche der Gruben wurden durch einen Fachgutachter der HPC AG organoleptisch geprüft und zur Beweissicherung Sohlmischproben entnommen (SMP). Außerdem wurde jeweils das Aushubmaterial das vorwiegend aus der Sauberkeitsschicht bestand beprobt.

Da sich sämtliche Analysenergebnisse der Sohlbeprobungen als analytisch unauffällig erwiesen haben, fand kein weiterer Aushub statt.
