## **Ehem. Heizzentrale, Hügelsheim – Bodensanierung**

### **Gutachterliche Kurzstellungnahme zur Bestätigung der durchgeführten Bodensanierung**

**Flurstück-Nr.: 4726/64**

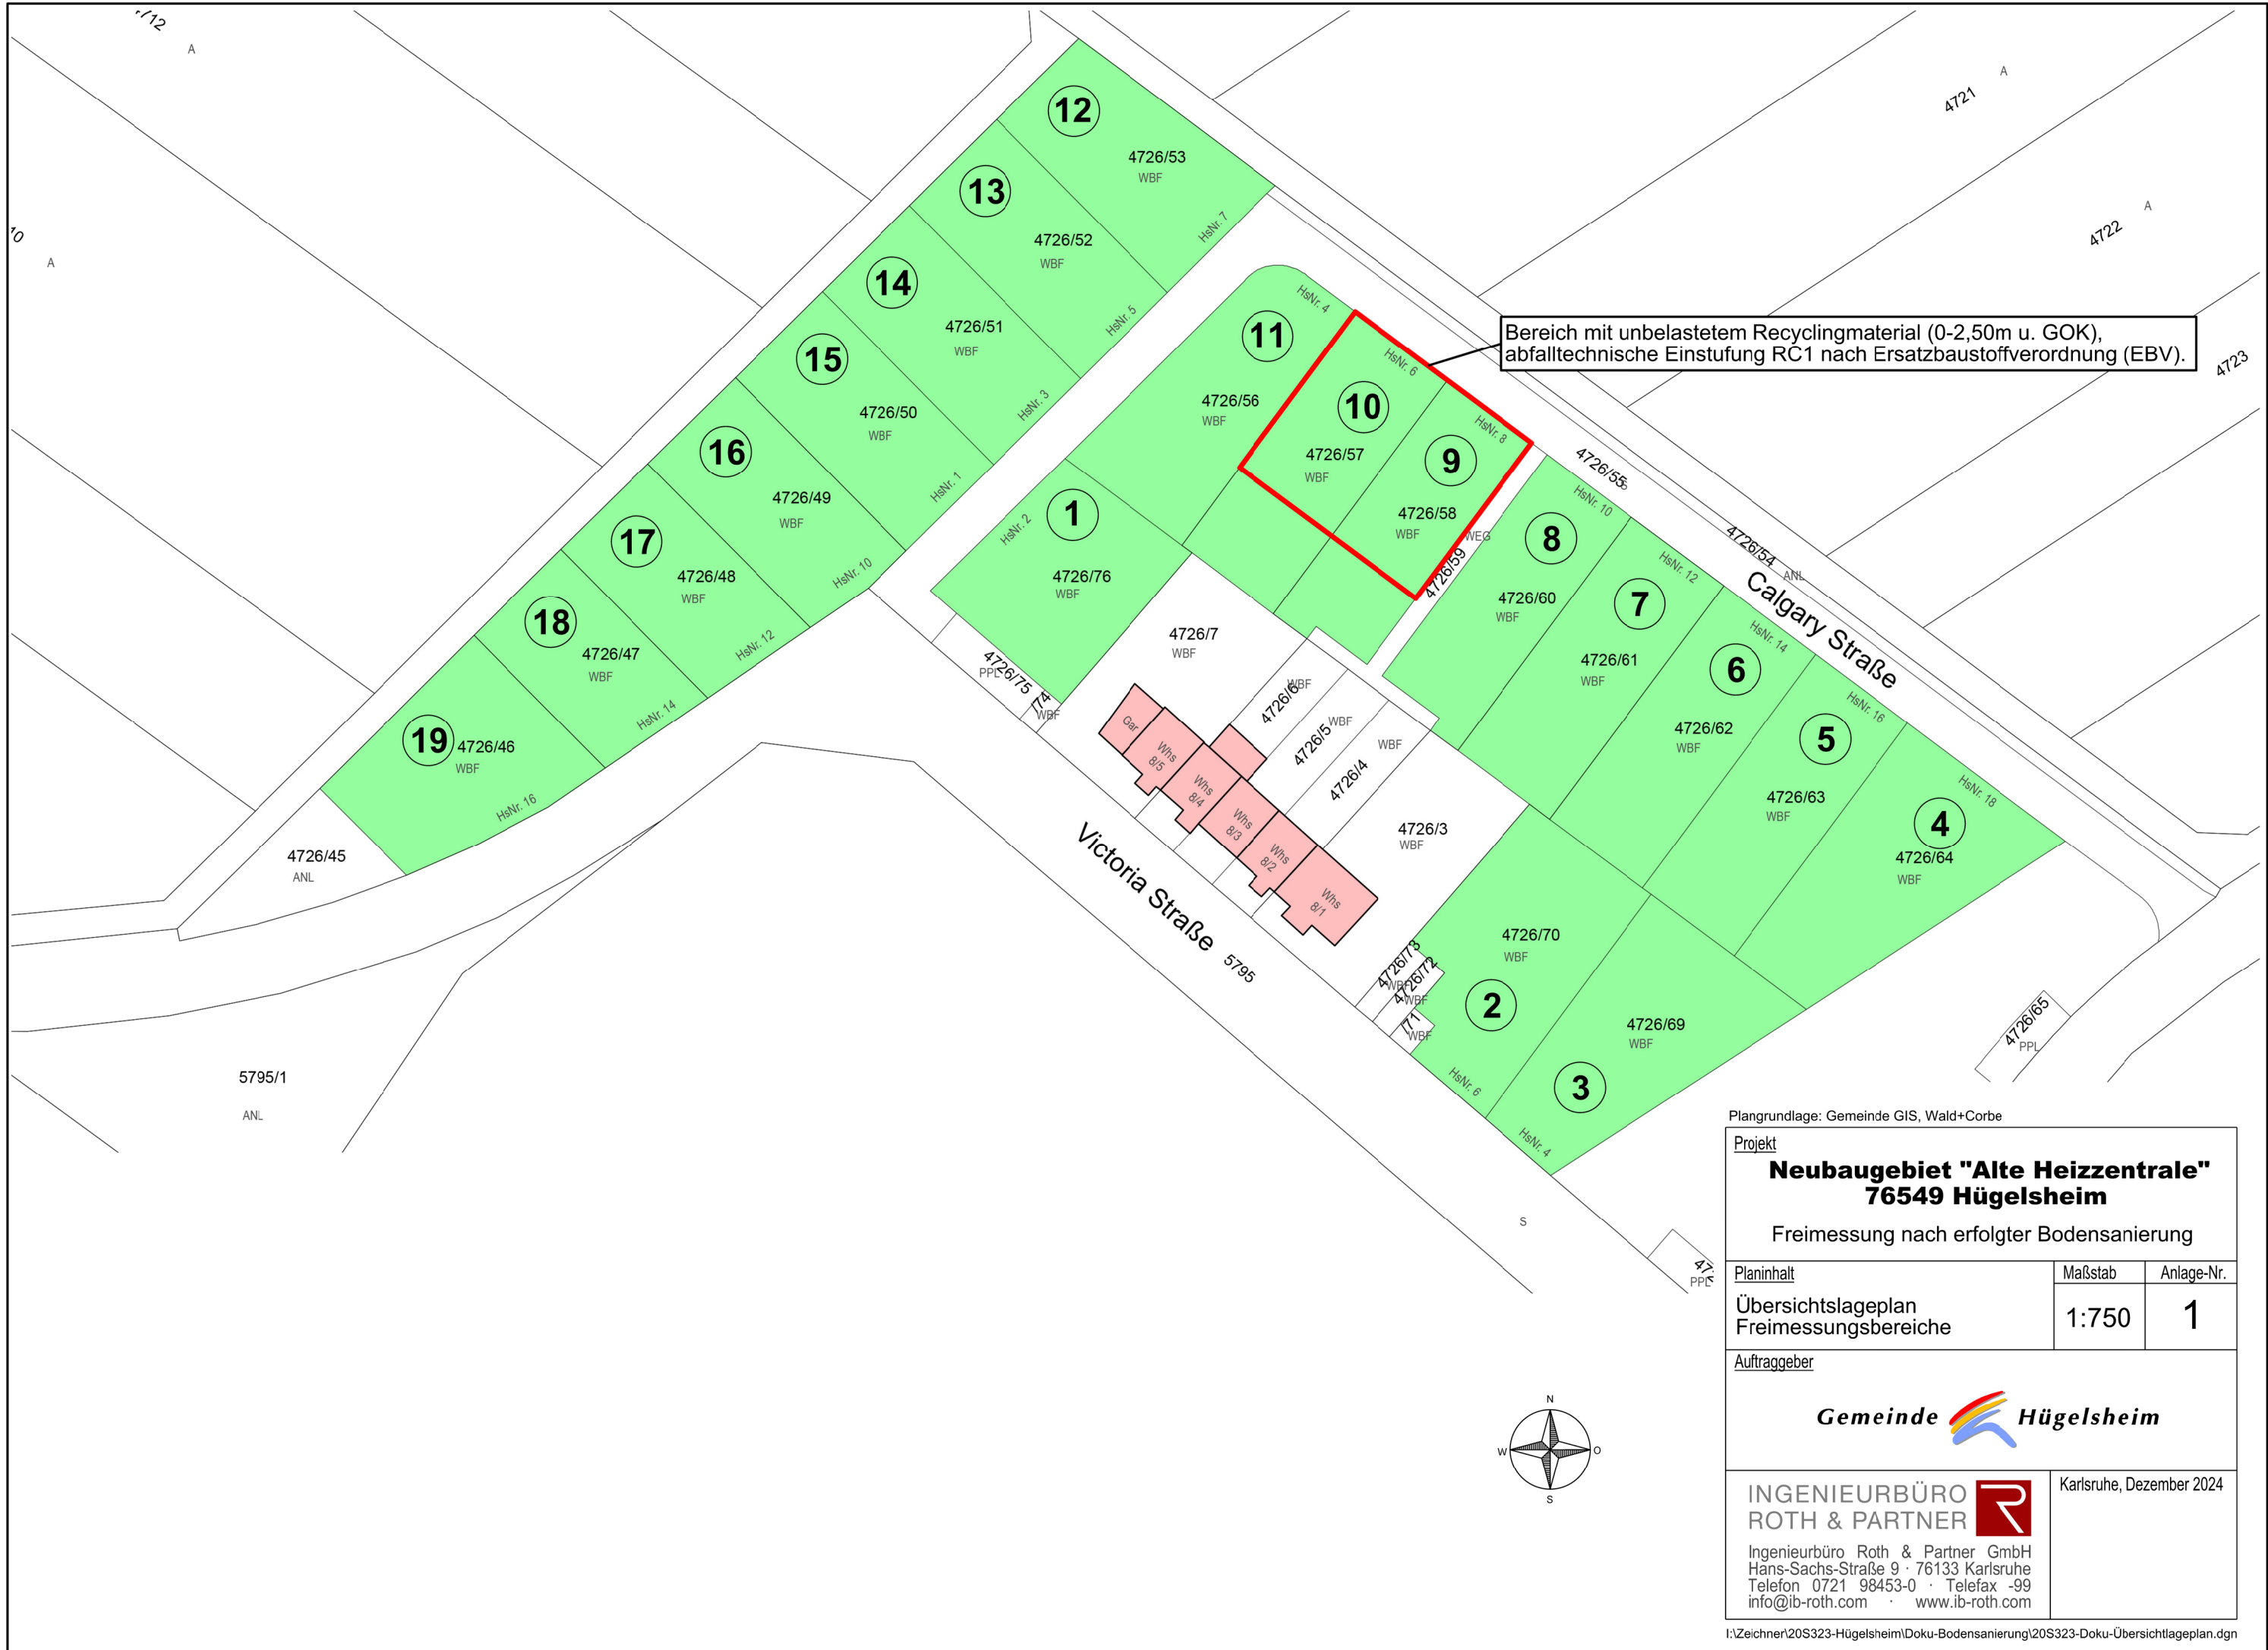
### **Übersichtslageplan Freimessungsbereiche**

Bereich mit unbelastetem Recyclingmaterial (0-2,50m u. GOK),  
abfalltechnische Einstufung RC1 nach Ersatzbaustoffverordnung (EBV).

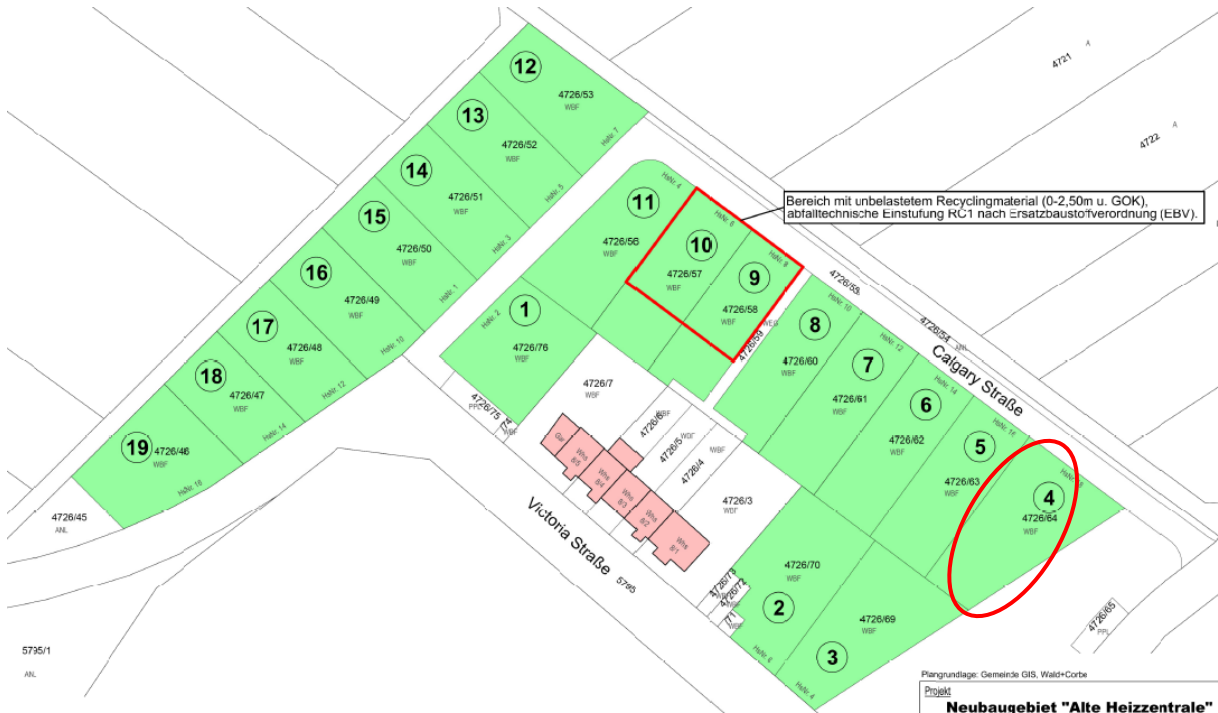
| 28. | Lageskizze (Lage der Haufwerke, etc. und Probenahmepunkte, Straßen, Gebäude u. s. w.): | | | | | | |

| 18. | Probenahmeverfahren: | <b>Flächenbeprobung zur Freimessung der Aushubsohle (ca. 500m<sup>2</sup>)</b> | | | | | |
| 20. | Anzahl der Einzelproben: | <b>25</b> | Mischproben: | <b>1</b> | Sammelproben: | | |

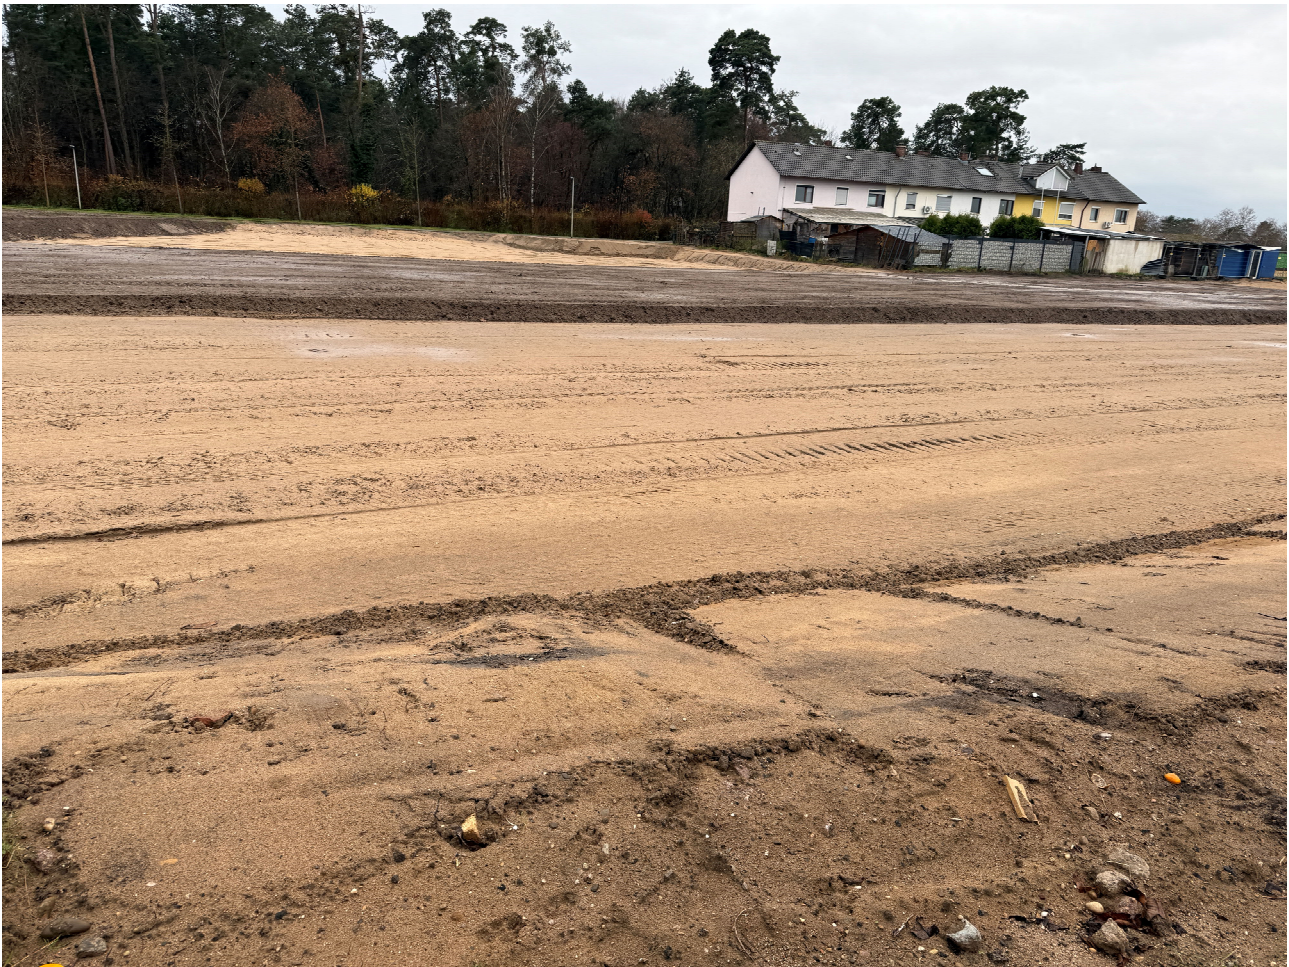
**Bild 1: Oberfläche nach erfolgter Bodensanierung, 03.12.2024**
